令和3年9月市議会建設水道委員会資料

上 下 水 道 局

令 和 3 年 9 月

小浦・大浜地区送水管損傷に関する現在の状況について

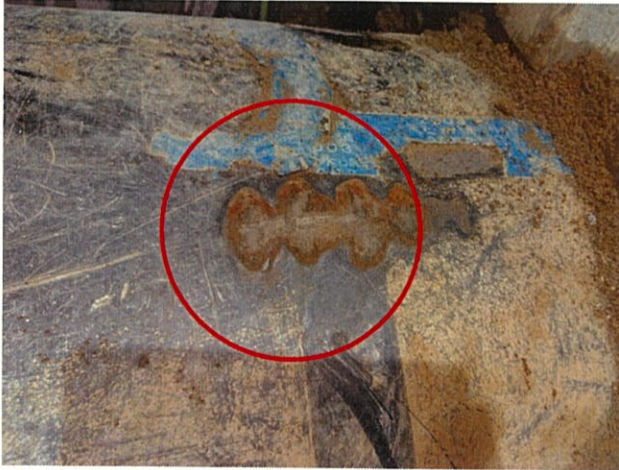
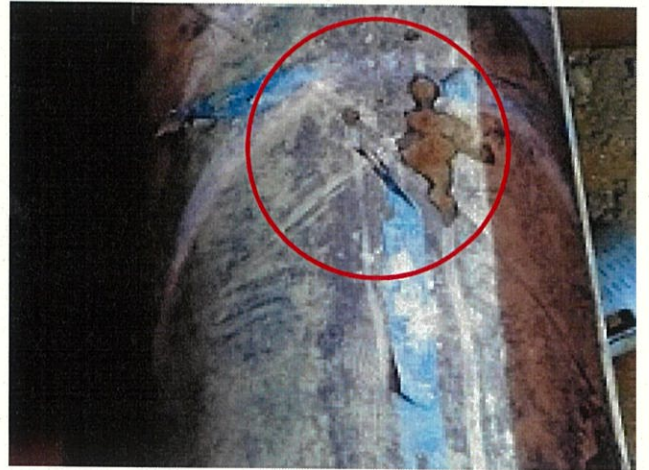
【 第1段階 塗膜の損傷 】

(塗膜に損傷が見られる状態)

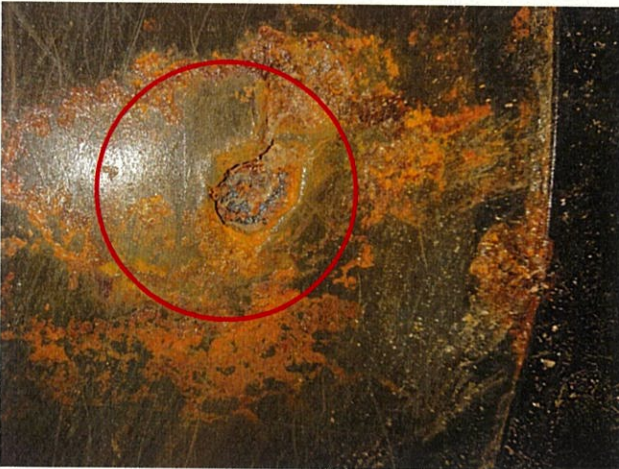
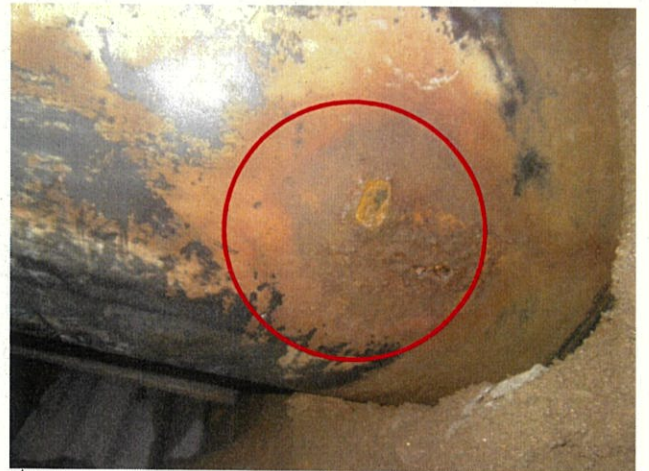
【 第2段階 表面腐食 】

(塗膜の損傷部から、管の表面まで腐食が進行している状態)

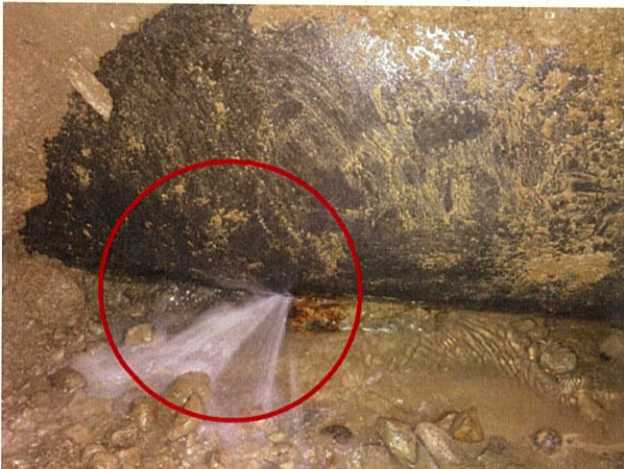
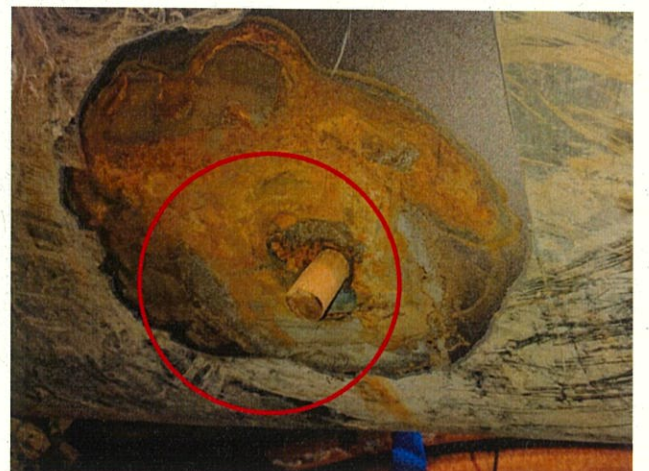
【 第3段階 貫通腐食 】

(管の腐食が進行し、管に穴が開いている状態)

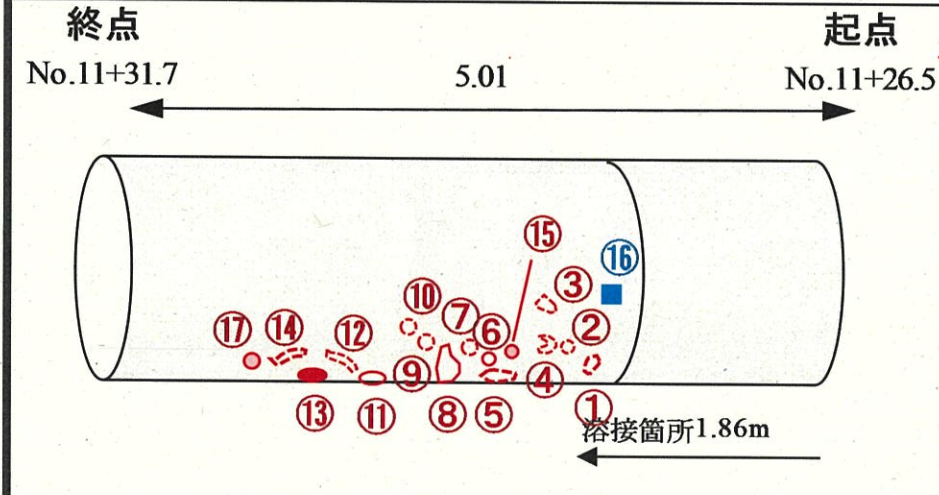
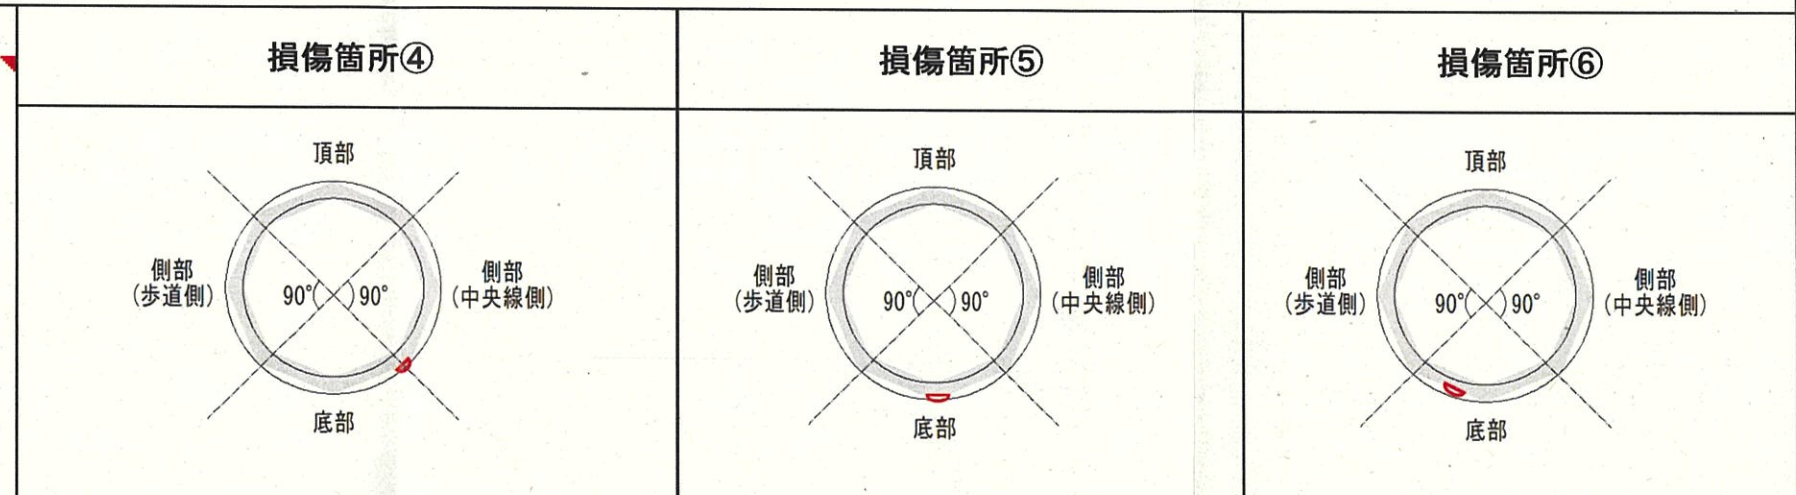
損傷箇所概略図

番号	部位	損傷内容				コメント
		被覆損傷	鋼材腐食	穴あき	その他	
④	側底部(中)	○	○			No.11+28.9 錆
⑤	底部	○	○			No.11+28.9 錆
⑥	側底部(7h)	○	○			No.11+28.9 錆 浮き

起点切断面からの離れ(m)	損傷箇所④	L= 2.40 (m)	原因	岩塊との接触?	損傷箇所の寸法	5mm × 10mm
	損傷箇所⑤	L= 2.40 (m)	原因	岩塊との接触?	損傷箇所の寸法	40mm × 20mm
	損傷箇所⑥	L= 2.40 (m)	原因	岩塊との接触?	損傷箇所の寸法	錆: φ 20mm 浮: 100mm × 115mm
