# 令和4年2月市議会建設水道委員会資料

# 小浦・大浜地区送水管損傷に係る調査結果について

小浦・大浜地区送水管損傷について

## 小浦・大浜地区送水管損傷の対応状況について

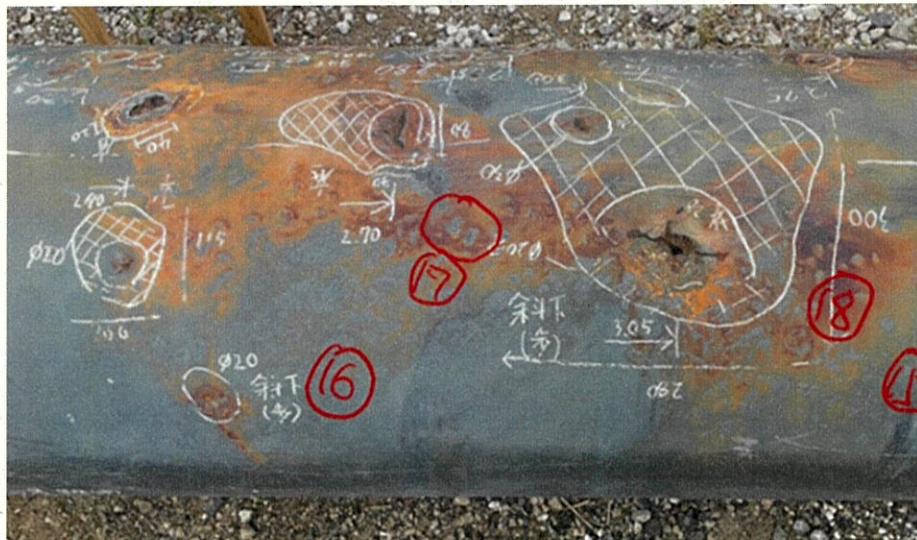
【写真】 損傷した鋼管の外観写真と膨れ性状の評価部位

傷周りに膨れが見られる箇所が複数確認された。このことは、被覆が貫通しており、被覆と鋼材の間に水分が浸透したためであると考えられる。

また、微小な傷が起点であっても、こういった膨れが発生すると膨れは時間経過とともに拡大していくと推測される。

なお、傷がついてない箇所での膨れは確認されなかった。

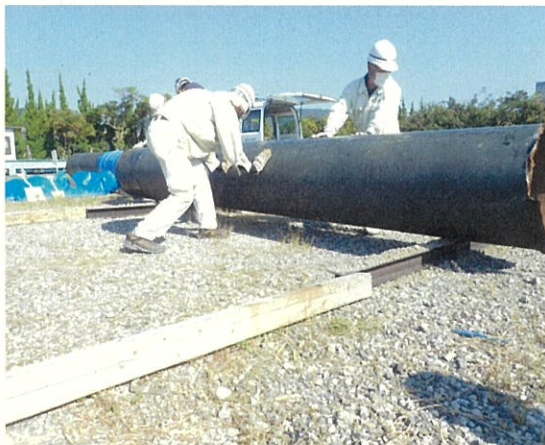
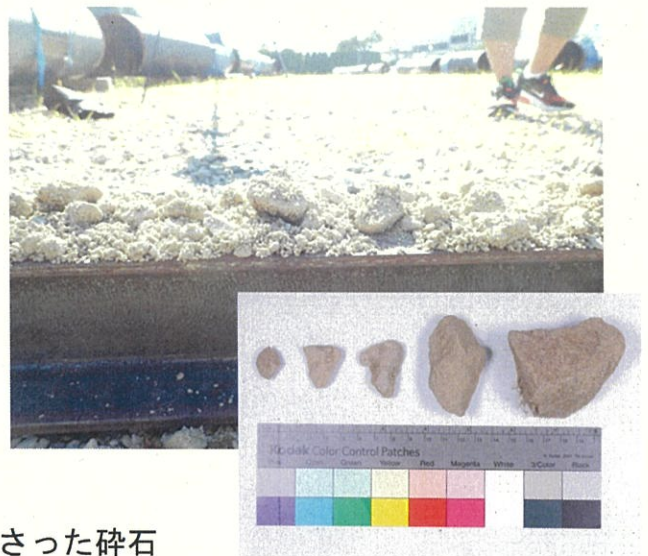
【写真1】接触試験の状況

試験方法：現場から採取した埋め戻し土を敷きならし、管体を回転させることで碎石と接触度合いを確認した。

試験の結果、管体塗膜への1~3mm程度の碎石の突き刺さりを複数箇所確認した。これらの碎石の刺さは浅く、素手で簡単に外れる程度だった。

本試験では、鋼管の自重のみの荷重の作用であったが、実環境においては、埋戻土及び締固め時の荷重なども作用するため、更なる碎石の突き刺さりが想定される。これらのことから埋戻し土中の碎石などとの接触がポリウレタン被覆鋼管の腐食・損傷の要因になると推察される。

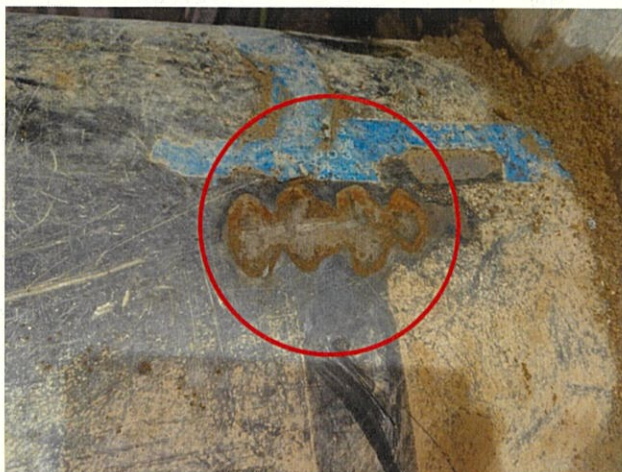
【 第 1 段階 塗膜の損傷 】  
(塗膜に損傷が見られる状態)  
(上部損傷状況)

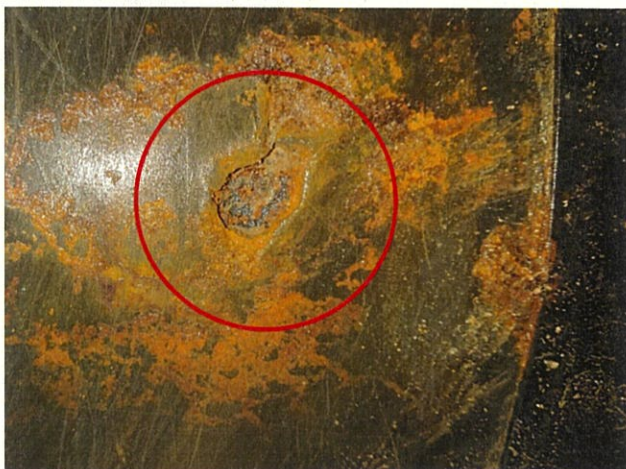
【 第 2 段階 表面腐食 】  
(塗膜の損傷部から、管の表面まで腐食が進行している状態)  
(側部損傷状況)

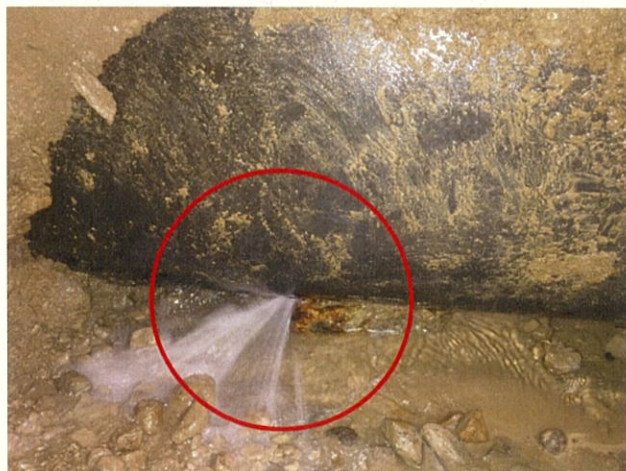
【 第 3 段階 貫通腐食 】  
(管の腐食が進行し、管に穴が開いている状態)  
(下部損傷状況)

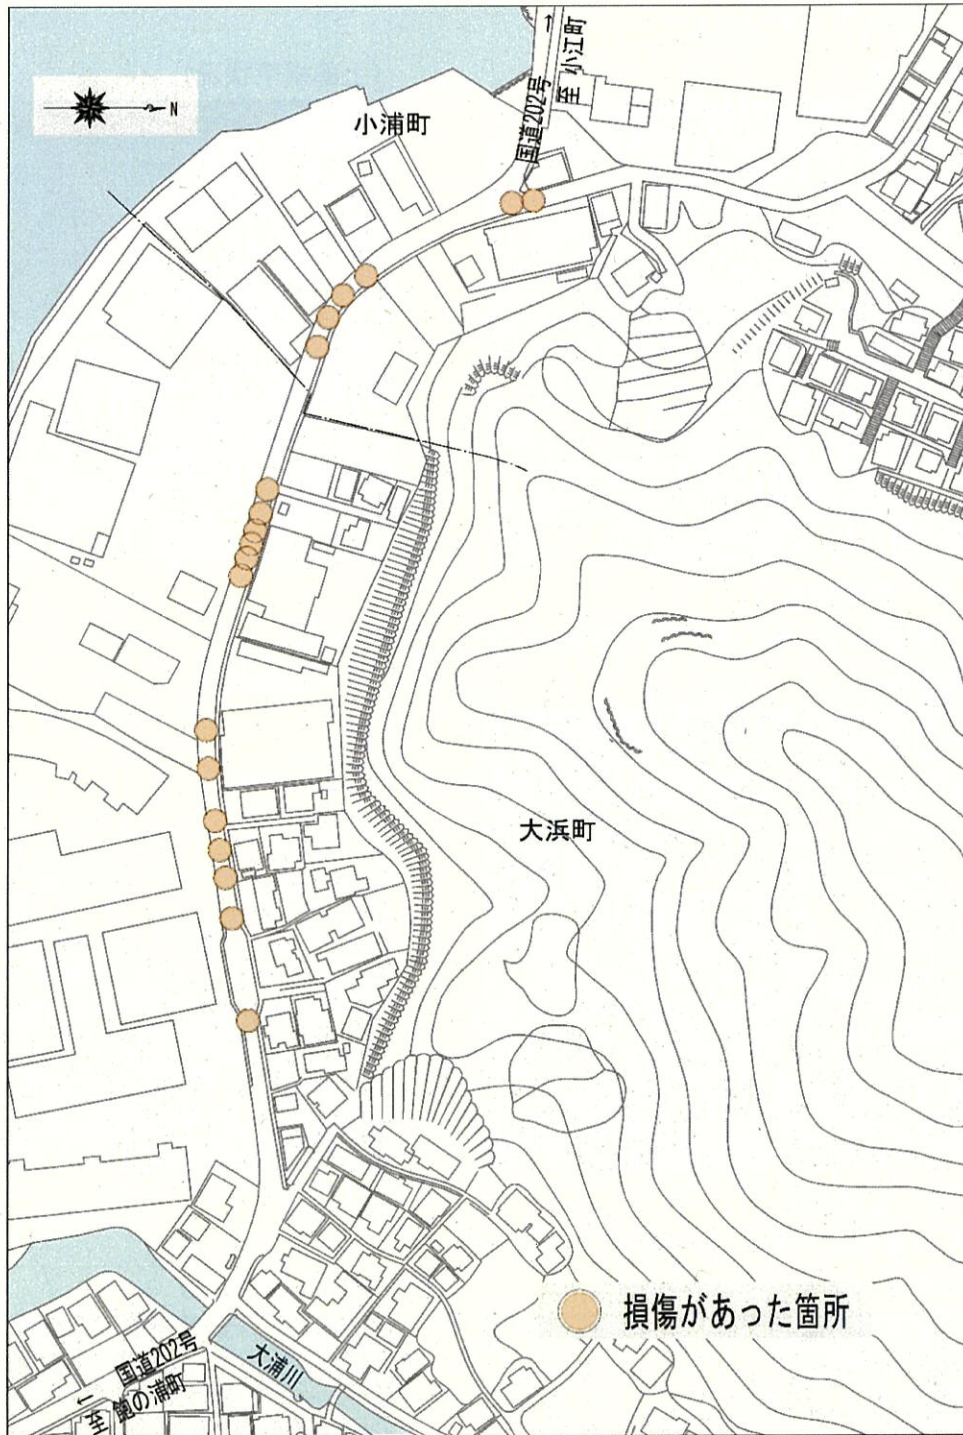
① 損傷があった「19か所」の分布図

段階	上部	下部	側部	合計
第1段階 (塗膜の損傷)	8	4	4	16
第2段階 (表面腐食)	—	8	2	10
第3段階 (貫通腐食)	1	9	1	11
計	9	21	7	37

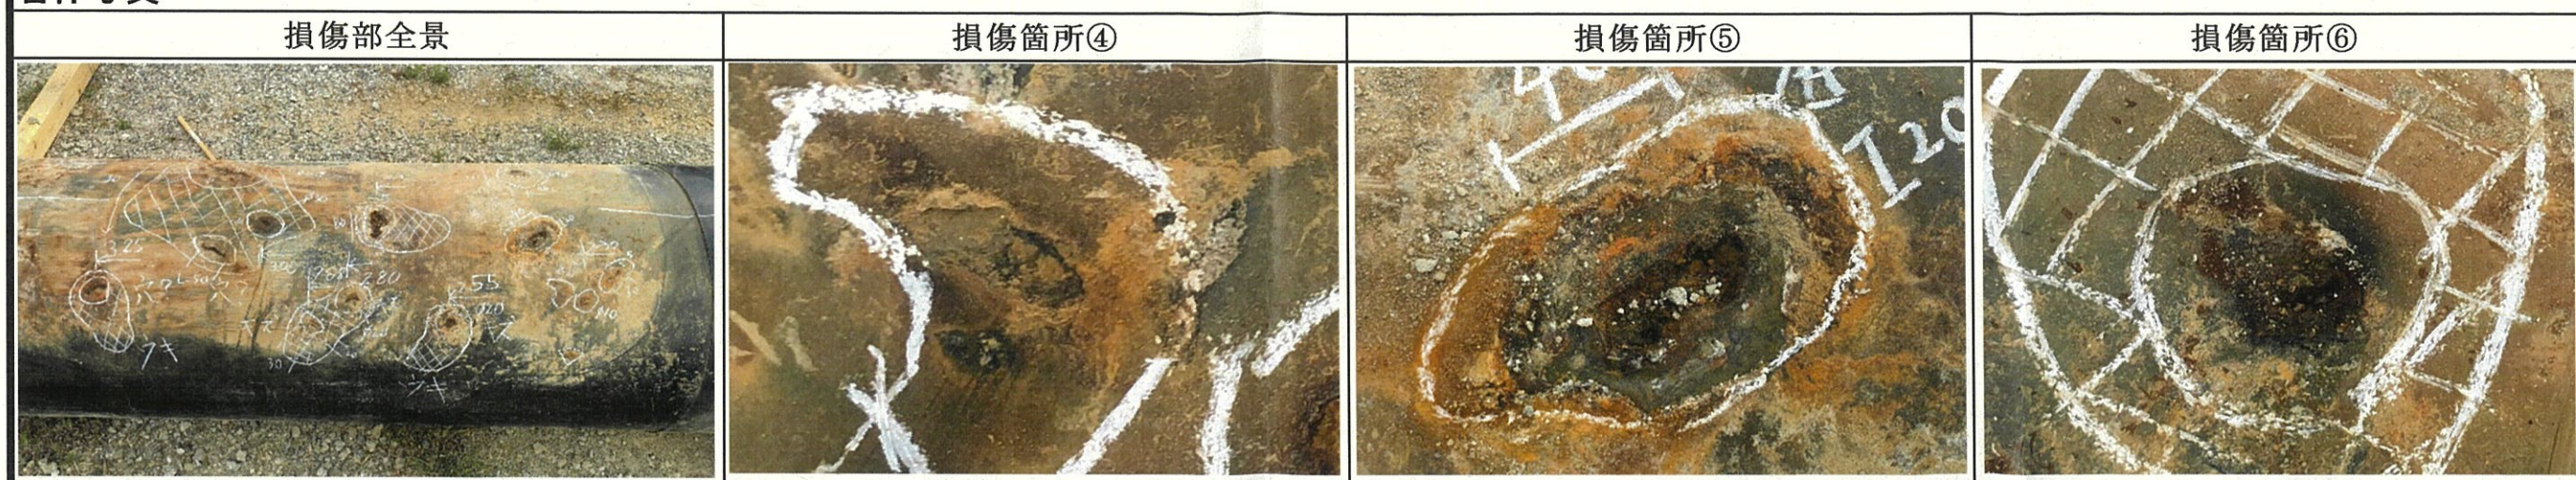
管体写真

番号	部位	損傷内容				コメント
		被覆損傷	鋼材腐食	穴あき	その他	
④	側底部(中)	○	○			No.11+28.9 錆
⑤	底部	○	○			No.11+28.9 錆
⑥	側底部(7h)	○	○			No.11+28.9 錆 浮き

<p>終点 No.11+31.7 ← 5.01 → 起点 No.11+26.5</p> <p>溶接箇所1.86m</p>		<p>損傷箇所④</p>	<p>損傷箇所⑤</p>	<p>損傷箇所⑥</p>
<p>起点切断面からの離れ(m)</p>	<p>損傷箇所④ L= 2.40 (m)</p> <p>損傷箇所⑤ L= 2.40 (m)</p> <p>損傷箇所⑥ L= 2.40 (m)</p>	<p>原因 岩塊との接触?</p> <p>損傷箇所の寸法 5mm×10mm</p>	<p>原因 岩塊との接触?</p> <p>損傷箇所の寸法 40mm×20mm</p>	<p>原因 岩塊との接触?</p> <p>損傷箇所の寸法 錆: φ 20mm 浮: 100mm×115mm</p>
