令和4年6月市議会建設水道委員会資料

小浦・大浜地区送水管損傷について

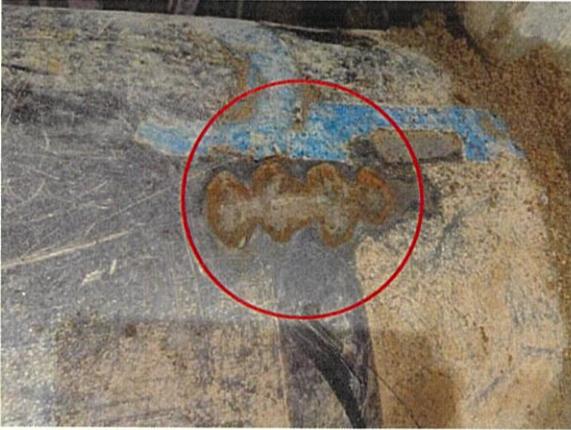
【 第 1 段階 塗膜の損傷 】
(塗膜に損傷が見られる状態)
(上部損傷状況)

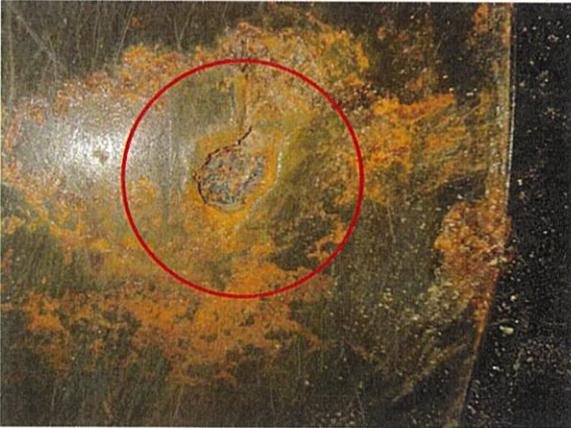
【 第 2 段階 表面腐食 】
(塗膜の損傷部から、管の表面まで腐食が進行している状態)
(側部損傷状況)

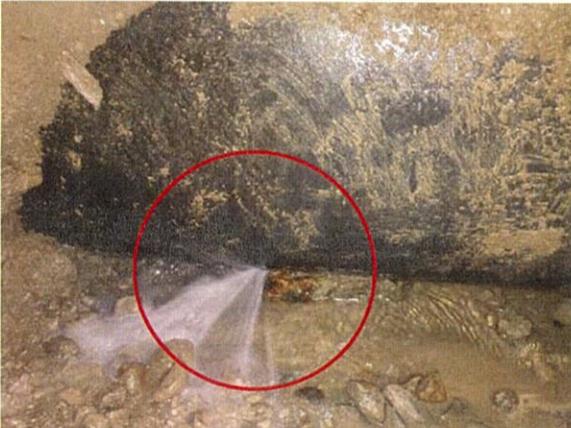
【 第 3 段階 貫通腐食 】
(管の腐食が進行し、管に穴が開いている状態)
(下部損傷状況)

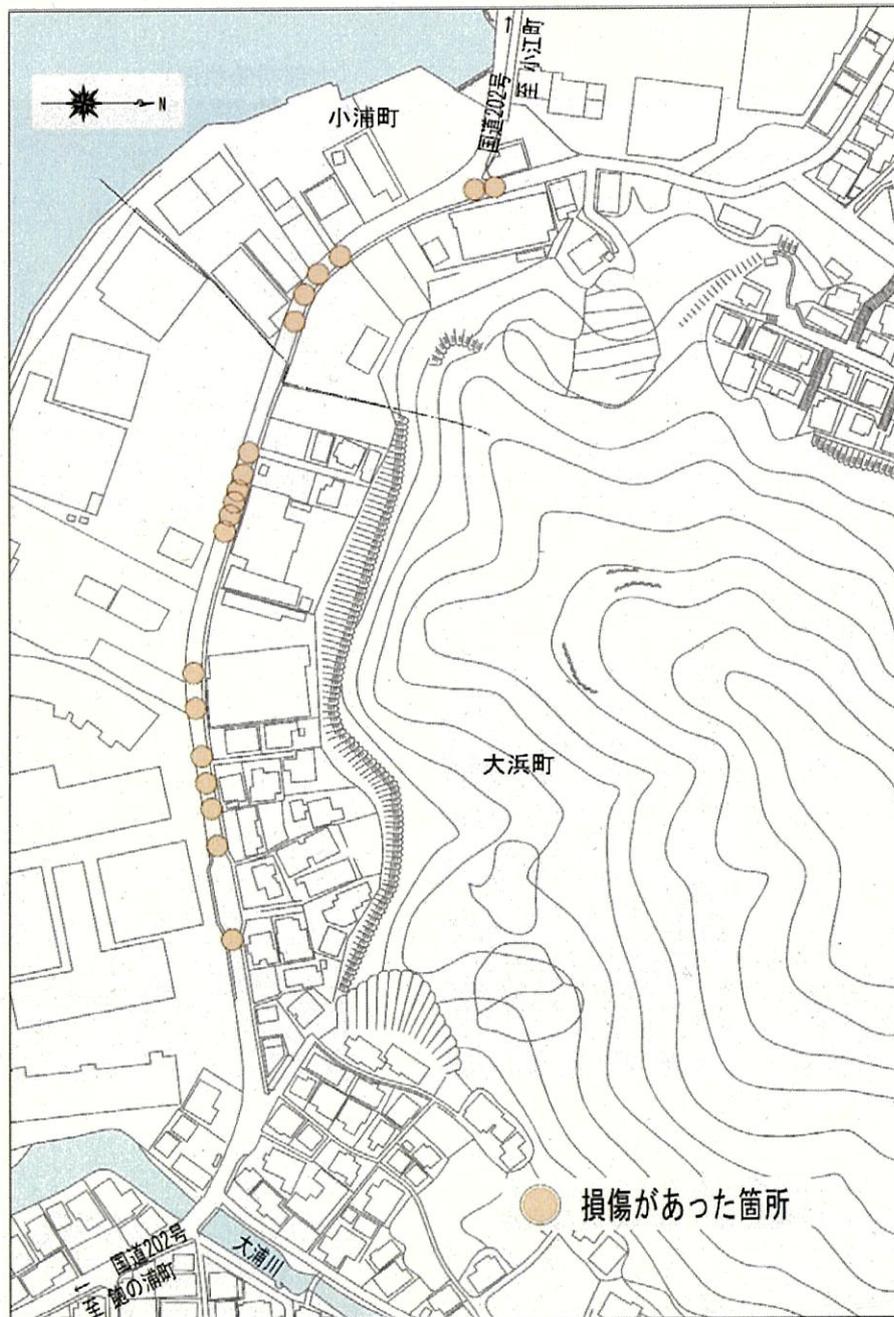
・ 損傷があった「19 か所」の分布図

・ 19 か所を掘削した際に判明した損傷の詳細状況は次のとおりである。

段階	上部	下部	側部	合計
第1段階 (塗膜の損傷)	8	4	4	16
第2段階 (表面腐食)	—	8	2	10
第3段階 (貫通腐食)	1	9	1	11
計	9	21	7	37

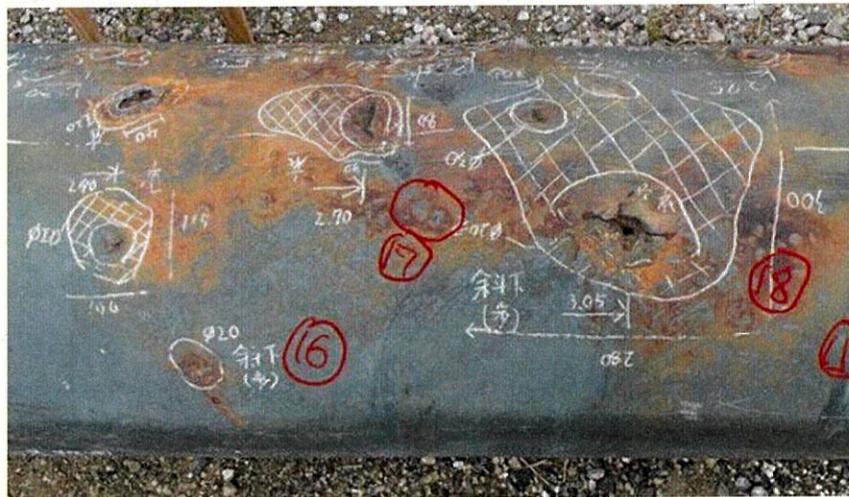
【写真】 損傷した鋼管の外観写真と膨れ性状の評価部位

傷周りに膨れが見られる箇所が複数確認された。このことは、被覆が貫通しており、被覆と鋼材の間に水分が浸透したためであると考えられる。

また、微小な傷が起点であっても、こういった膨れが発生すると膨れは時間経過とともに拡大していくと推測される。

なお、傷がついてない箇所での膨れは確認されなかった。

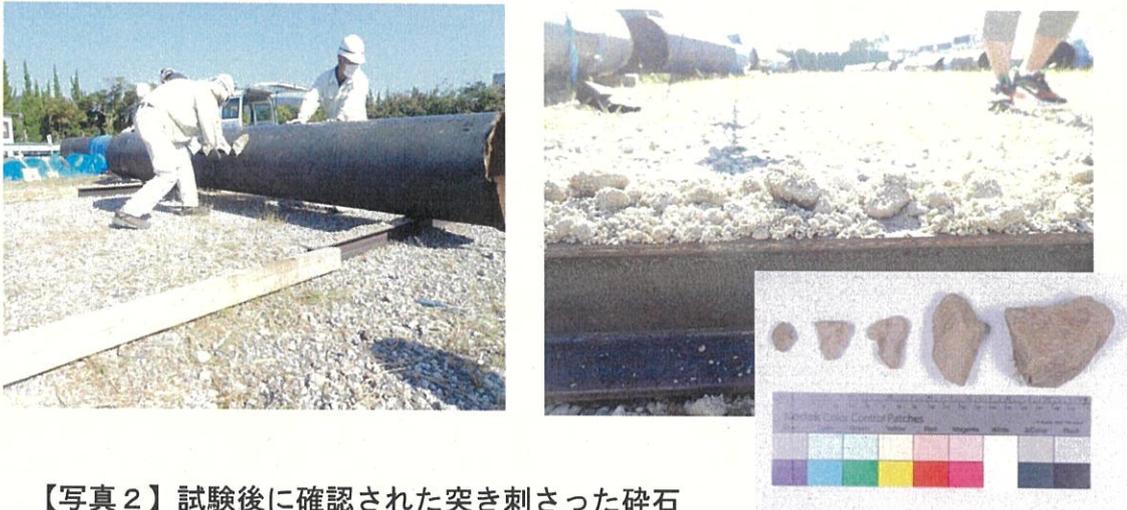
【写真1】接触試験の状況

試験方法：現場から採取した埋め戻し土を敷きならし、管体を回転させることで碎石と接触度合いを確認した。

試験の結果、管体塗膜への1~3mm程度の碎石の突き刺さりを複数箇所確認した。これらの碎石の刺しは浅く、素手で簡単に外れる程度だった。

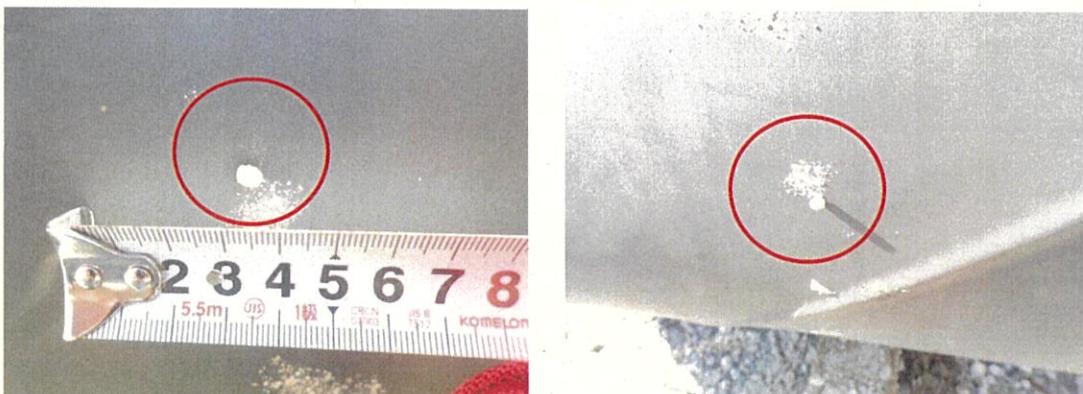
【写真2】試験後に確認された突き刺さった碎石

本試験では、鋼管の自重のみの荷重の作用であったが、実環境においては、埋戻土及び締固め時の荷重なども作用するため、更なる碎石の突き刺さりが想定される。これらのことから埋戻し土中の碎石などとの接触がポリウレタン被覆鋼管の腐食・損傷の要因になると推察される。
