令和4年9月市議会定例会 環境経済委員会資料

第96号議案 令和4年度長崎市観光施設事業特別会計補正予算（第1号）

# 工事内容

# 梁・柱等の劣化状況図

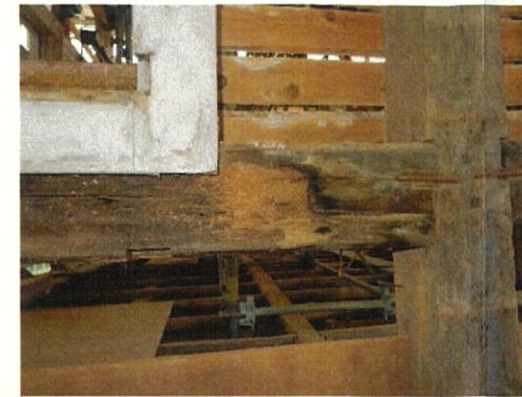
①横架材劣化状況

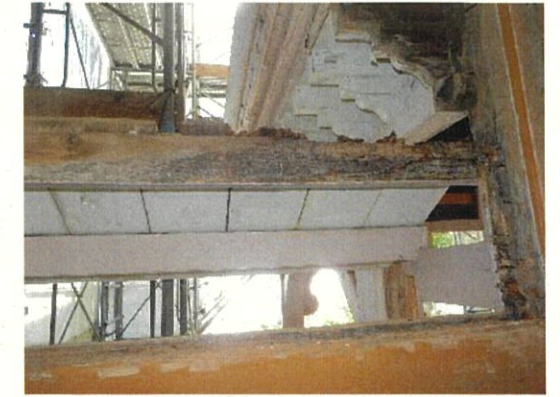
②柱・横架材劣化状況

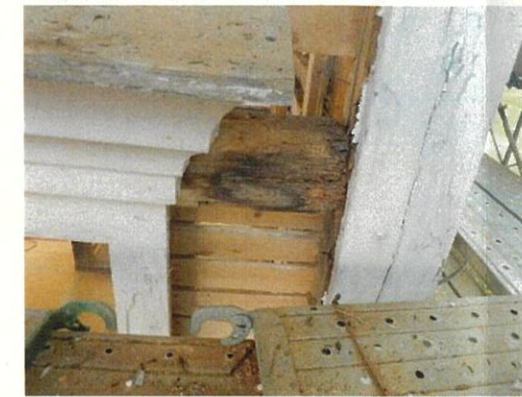
③柱・横架材劣化状況

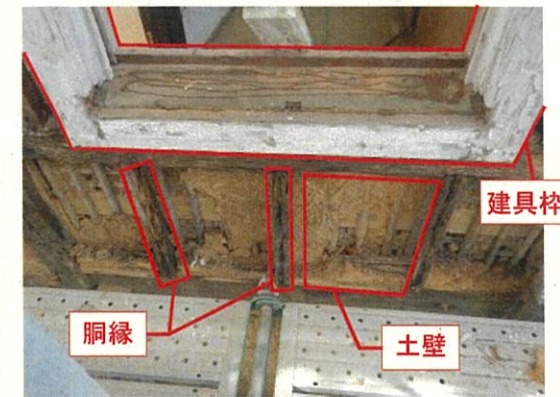
④建具枠、胴縁、土壁劣化状況

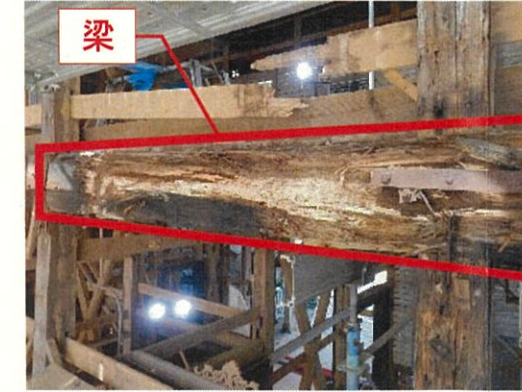
⑤梁劣化状況 (外部)

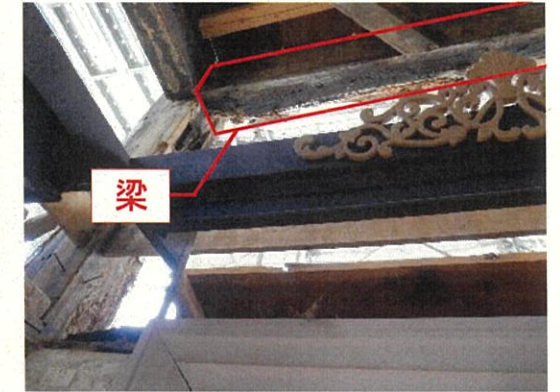
⑤梁劣化状況 (室内から見た梁の劣化状況)

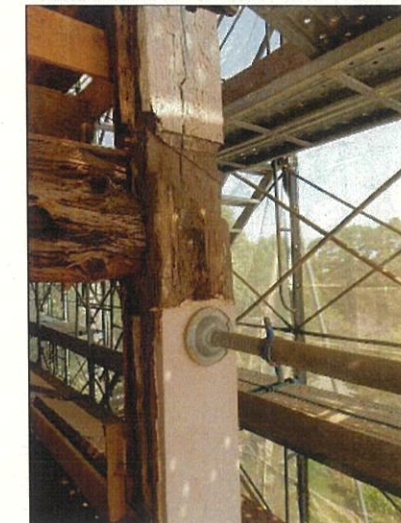
⑥柱劣化状況

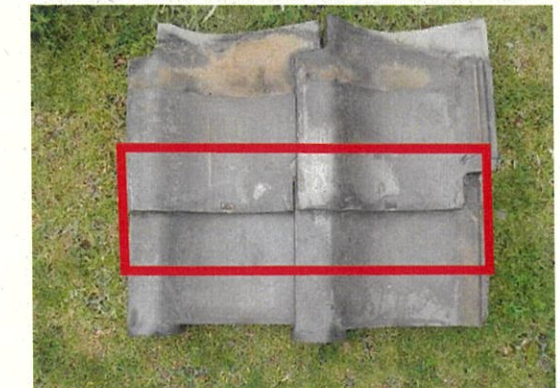
瓦劣化状況

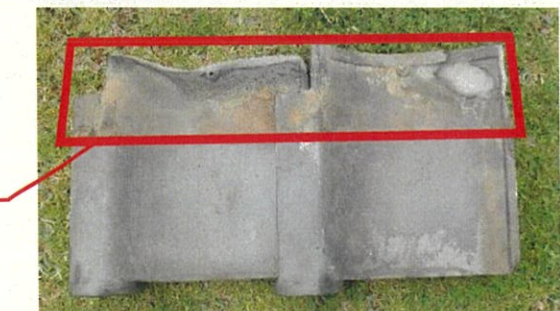
瓦劣化部
