国指定重要文化財

本河内水源地水道施設保存活用計画

令和3年8月

長 崎 県
長 崎 市

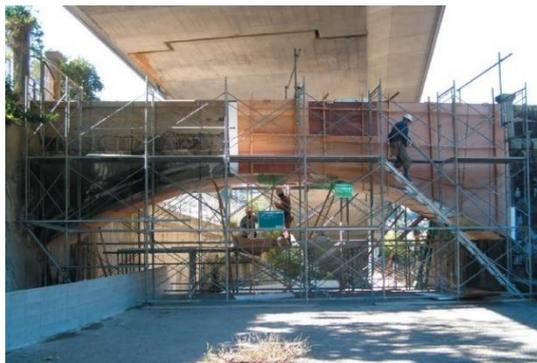
写真 1-81 放水路橋の防護枠

放水路橋の表面に損傷があり、工事中の破損を避けるため、表面にウレタンフォーム及び発砲スチロールを設置し(写真 1-81 参照)、表面の剥離・離散防止を図るとともに、振動による落橋防止対策として、H 型鋼材により橋の全重量を受け持つ支保工を設置した。(写真 1-82 参照)

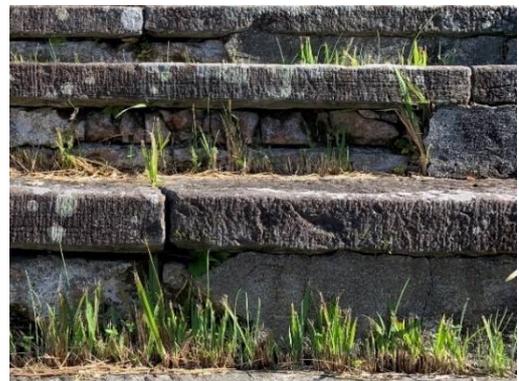
写真 2-8 蹴込板のモルタルの剥離

高部堰堤	中央階段	<ul style="list-style-type: none"> ・中央階段部は、クズなどの雑草の影響により、踏み石の浮き、ずれ、及び蹴込板のモルタルの剥離が生じている。(写真 2-7、写真 2-8) ・中央階段の踊り場側面にモルタルの剥離が生じている。(写真 2-9) ・中央階段の右側の踊り場にはかずらが繁茂しており、根の成長により劣化を進めている。(写真 2-10)
下流側旧放水路石垣	下流側旧放水路石垣	<ul style="list-style-type: none"> ・石積み自体には目立った損傷は見られない。(写真 2-11、写真 2-12) ・再開発時に背面に土留工による補強が行われている。(写真 2-13、写真 2-14) ・再開発時に実施した頂部からの薬液注入の後をモルタルで補修している。(写真 2-15、写真 2-16)
弁室	弁室外部	・弁室外部には、経年劣化は見られるが、目立った損傷は見られない。中央階段と弁室間に隙間が空いている(写真 2-17)
	弁室内部	・内部の煉瓦部分は、上部階段踊り場からの漏水により塩類劣化が進み、煉瓦表面が砂状劣化している(写真 2-18、写真 2-19)
	隧道	・入口側面に一部塩類劣化が見られるが、隧道内部については、目立った損傷は見られない。(写真 2-20)

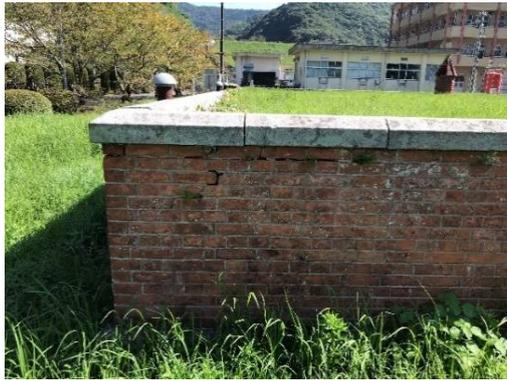
写真 2-23 経年劣化した配水池外部

建造物	部 分	保存状況
高部配水池	配水池 外部	<ul style="list-style-type: none"> ・全体的には良好な状態である。(写真 2-21) ・一部植物の根により笠石が浮いている。(写真 2-22) ・煉瓦、石材の経年劣化が多少見られる。(写真 2-23) ・南側側面のモルタルが劣化、剥離が生じている。(写真 2-24) ・側面に、建設当時はなかった通気口が設置されており、管の表面部分が錆びている。(写真 2-25) ・上面の排水溝に土砂がたまり機能していない(写真 2-26) ・モルタルの剥離が生じている。(写真 2-27) ・配水池の中央部に、建設当時はなかったモニュメントが設置されているが、屋根部分の錆、軒のモルタル部分の剥離、木製部分の腐食が見られる。(写真 2-28)
	配水池 内部	<ul style="list-style-type: none"> ・配水池は稼働施設であり、中の水を抜くことができない。浄水施設整備統合事業の施工時の昭和 55 年頃に撮影された、配水池内部の写真(写真 2-29)によると、壁体や柱面などに多少の損傷が見られる。 ・現在の状況は一部しか確認できていないが、稼働に問題が生じていないことから、内部の形態は保たれていると考えられる。(写真 2-30)

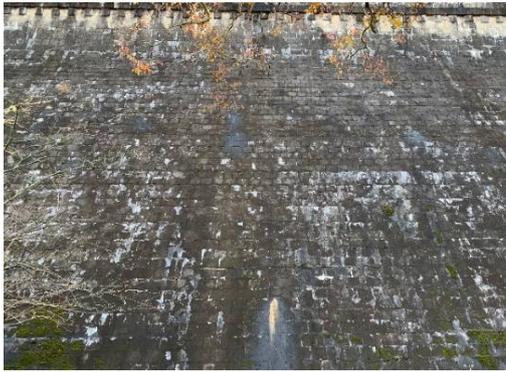
写真 2-33 下流面の漏水

単位	部分	保存状況
低部堰堤	既設堰堤	<ul style="list-style-type: none"> ・堰堤自体に目立った損傷は見られない。(写真 2-31) ・堤体前面のデンテルの下部に、天端部分からの漏水で発生した可能性が高い白華現象が見られる。(写真 2-32) ・堤体下流面に漏水が見られる。(写真 2-33) ・デンテル下部の一部が砂状劣化している。(写真 2-34) ・既設堰堤の石張り部は健全であり、浮き石、抜け等の破損は見られない。(写真 2-35) ・上流側の上部に経年劣化による石材の剥離が見られる。(写真 2-36) ・天端部分の石畳の目地部分が劣化している。(写真 2-37) ・側壁部分に一部モルタルの剥離が見られる。(写真 2-38) ・石畳舗装部分の一部に、補修ではないモルタル部分がある。(写真 2-39)
	堰堤打増部	<ul style="list-style-type: none"> ・堰堤自体に目立った損傷は見られない。(写真 2-40)
	取水塔内部	<ul style="list-style-type: none"> ・堰堤自体に目立った損傷は見られない。(写真 2-41)
放水路	放水路	<ul style="list-style-type: none"> ・余水吐き本体は、大きな損傷は見られない。(写真 2-42) ・余水吐き頂部の一部にモルタルの剥離が見られる。(写真 2-43) ・再開発時、基礎部分を保護コンクリートにより補強している。(写真 2-44) ・放水路は目立った損傷は見られない。(写真 2-45、写真 2-46)

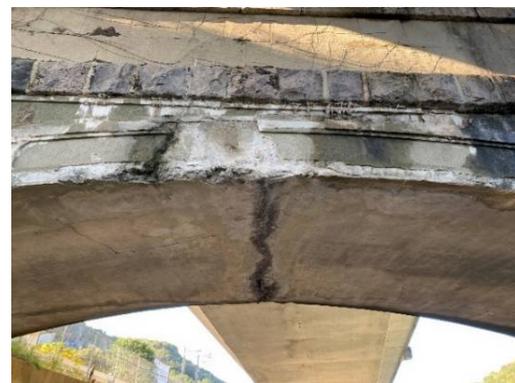
写真 2-52 支間中央部のひび割れ

放水路橋は、ひび割れ、剥離、漏水、遊離石灰、鉄筋露出など全体的に損傷が見られる。特に支間中央部のひび割れ(写真 2-92)、ダム側端部のひび割れ、化粧モルタルの剥離(写真 2-93)など損傷が激しくなっているため、修理が必要である。

指定建造物の現状を把握し、保存修理に必要な各種調査を行い、保存修理方針及び仕様の検討を行うもの。特に低部堰堤の「放水路橋」においては、支間中央部に大きなひび割れが生じていることから、自重による安定が図れていない可能性があるため、構造を詳細に解析し、必要な補強方法も併せて検討する。

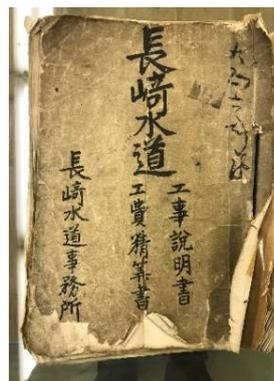
写真 2-69 劣化が進行していた資料

単位	部分	保存状況
鉄管橋梁橋脚	鉄管橋梁橋脚	<ul style="list-style-type: none"> ・河川内に位置し、乾湿が繰り返される環境であったため、上部コンクリート部及び、レンガ部分共に風化が進み、劣化が著しい。また、橋脚上部に設置してある鉄管を固定する金具も腐食している。(写真 2-64、写真 2-65、写真 2-66) ・橋脚上流部の河床は、床止めにより固定されているため、基礎部が洗掘される可能性は低い。(写真 2-67)
長崎水道工事説明書・工費精算書	長崎水道工事説明書・工費精算書	<ul style="list-style-type: none"> ・水道資料室（東長崎浄水場内）内のガラスケースにて保管していたが、説明書の劣化が著しく、露光によりさらに劣化が進行していたため、令和元年12月2日に長崎歴史文化博物館に収蔵した。(写真 2-68、写真 2-69)

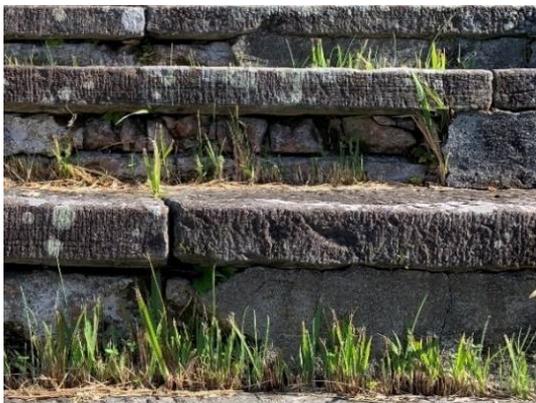
写真 2-78 踏み石の浮き、ずれ

高部堰堤の中央階段部は、雑草による踏石の浮き、ずれ（写真 2-78）や、蹴込板のモルタルの剥離（写真 2-79）、踊り場と弁室の間の隙間（写真 2-80）、踊り場の側面のモルタルの剥離（写真 2-81）など劣化が進んでいる。破損部分の修復とともに、植物の処理などの対策が必要である。

高部堰堤の中央階段はクズなどの雑草の影響により、踏み石の浮き、ずれ、及び蹴込板のモルタルの剥離が生じている。また、カズラが繁茂しており、根の成長により劣化を進めていることから、年2回の定期除草及び必要に応じて臨時的に除草作業を実施する。

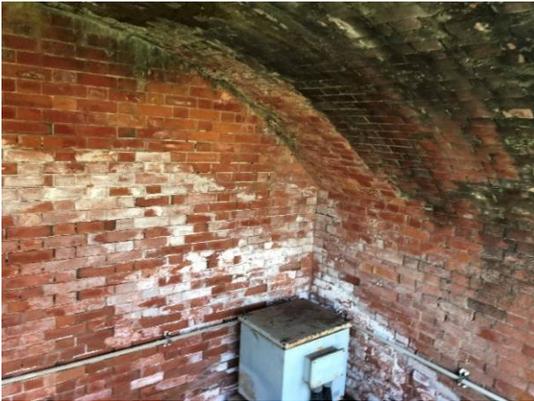
写真 2-82 弁室内部の塩類劣化

上部階段踊場からの漏水により塩類劣化が進み、煉瓦表面が砂状化している。(弁室内部の煉瓦（特に向かって右側）は上部階段踊場からの漏水により塩類劣化が進み、煉瓦表面の砂状化（写真 2-82、写真 2-83）が進行しており、劣化の要因である上部からの漏水の対策が必要である。

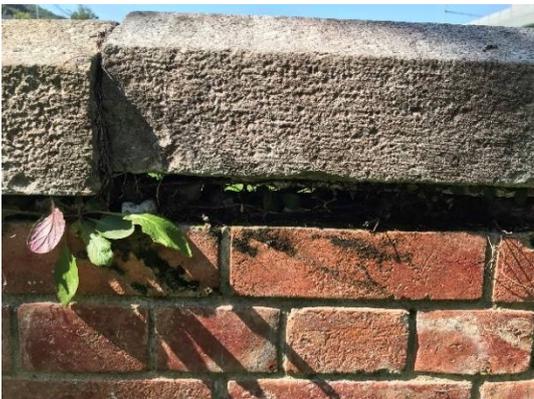
写真 2-84 植物による笠石の浮き

地表に見えている煉瓦壁や屋根回りの笠石に 100 年以上残ってきた風格を感じることができが、植物の根による笠石の浮き（写真 2-84）や、南面のモルタルの剥離、内側部の破損（写真 2-85）が見られる。なお、配水池は機能維持のために、仕上げが部分的に更新されているため、当初の仕上げを確認した上で、補修を行う必要がある。

高部配水池は、植物により覆われやすく、植物の根による笠石の浮きなど破損も見られることから、年2回の定期除草及び必要に応じて臨時的に除草作業を実施する。

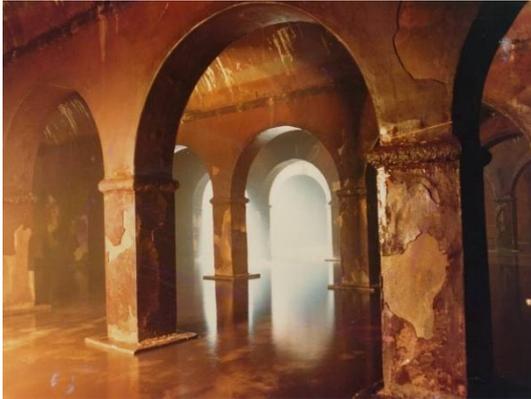
写真 2-86 配水池内部 (S55 年頃撮影)

配水池内部は、浄水施設整備統合事業施工時の昭和 55 年頃に撮影された、配水池内部の写真（写真 2-86）を見ると、壁体や柱面などに多少の損傷が見られる。現在、配水池は稼働施設であり、完全に内部の水を抜くことができないため、入口付近より確認した状況（写真 2-87）では、大きな損傷は見られないが、今後、詳細な内部の確認を行い、必要に応じて適切に修理を実施する。

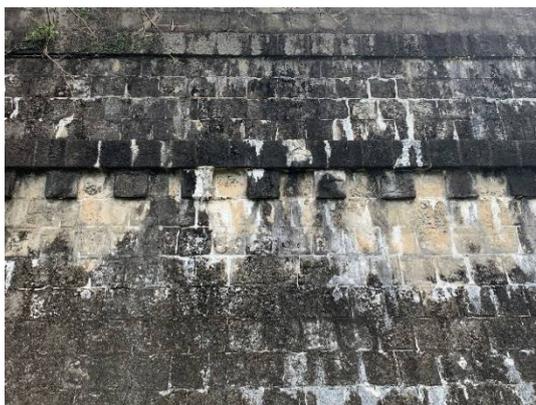
写真 2-88 デンテル下部の状況

堤体前面のデンテルの下部のコンクリートブロックの一部に砂状劣化が見られ（写真 2-88、写真 2-89）、今後劣化が進行しないよう対策が必要である。

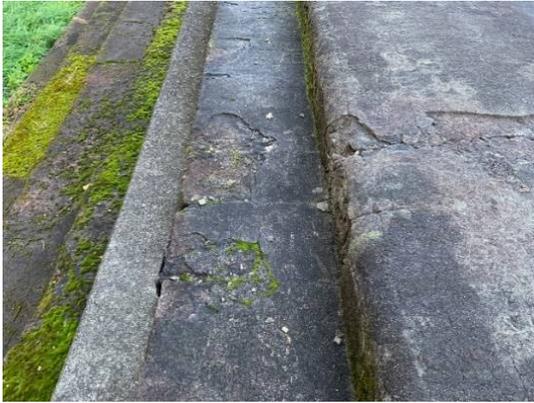
写真 2-90 余水吐き頂部の状況

余水吐き頂部(写真 2-90)及び放水路右岸の側壁(写真 2-91)の一部にモルタルの剥離が見られる。今後劣化が進行しないよう対策が必要である。

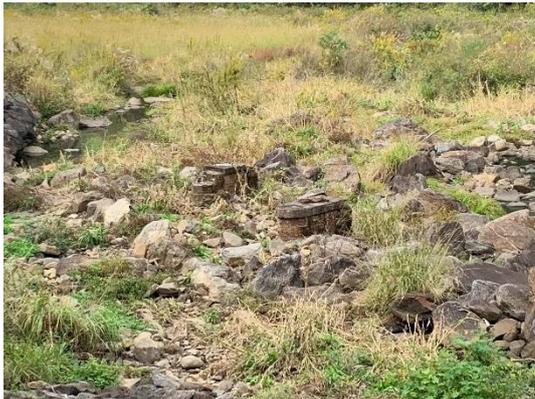
写真 2-94 河川内にある旧鉄管橋梁橋脚

旧鉄管橋梁橋脚は、当時の給水管の配管図が残されていない今となっては、配管位置を示す貴重な構造物であるが、河川内にある構造物（写真 2-94）であるため、上部コンクリート部及び、レンガ部分共に風化が進み劣化している。（写真 2-95）

今後は、定期的な状況確認が必要であるとともに、今後調査を行い、旧鉄管橋梁橋脚の価値や役割を明らかにした上で修復等の対策を検討していく必要がある。

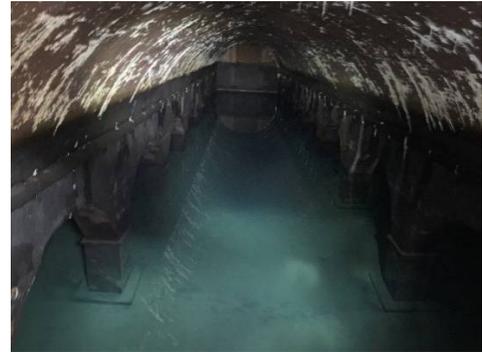
写真 2-98 配水池の内部(平成 30 年 12 月)

配水池は、浄水した水を一時的に貯留する特性から、水を抜いて調査を行うことが困難な施設であり、これまで詳細な調査は実施しておらず、現在の状況を把握できていない。これから、指定建造物となった高部配水池を保存していくためにも、一度詳細な劣化状況を調査する必要がある。写真 2-98 は現在の配水池内部の状況である。
