# 長崎市トンネル長寿命化修繕計画

令和 5 年 3 月  
(令和 7 年 1 月一部改訂)  
長崎市 土木部 土木防災課

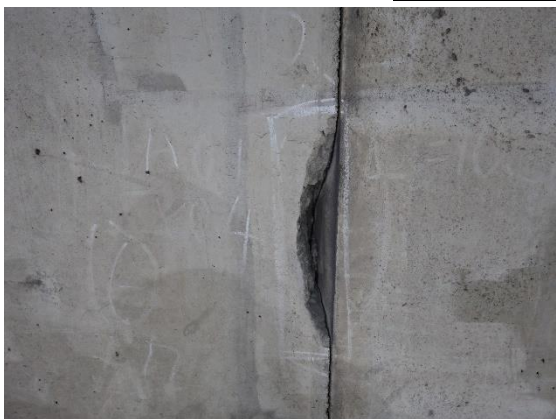
2013 年（平成 25 年）10 月、運動公園トンネル（市道柿泊町城山台 1 号線）内で、トンネル上部の横断目地からコンクリート片が落下し、通行車両の屋根などを損傷させる事故が発生しました。幸いにも人身事故にはなりませんでした。1994 年（平成 6 年度）施工された比較的新しいトンネルにもかかわらず、このような事故が発生したことから、全てのトンネルについて緊急点検を実施し、2014 年度（平成 26 年度）に運動公園トンネルの補修工事を実施しました。

覆工コンクリート目地部のはく落跡  
(運動公園トンネル)

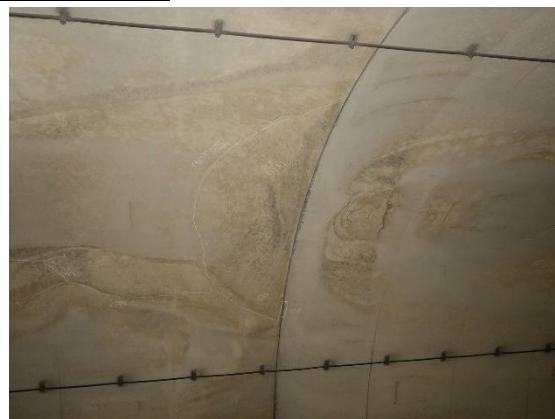
覆工コンクリートの目地沿いのひび割れ  
(運動公園トンネル)

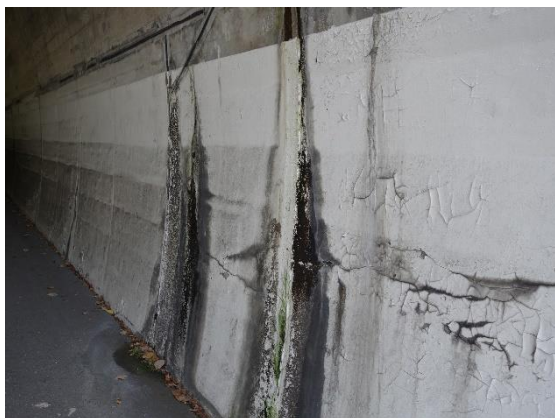
覆工コンクリート打ち継ぎ目からの漏水  
(長崎卸トンネル)

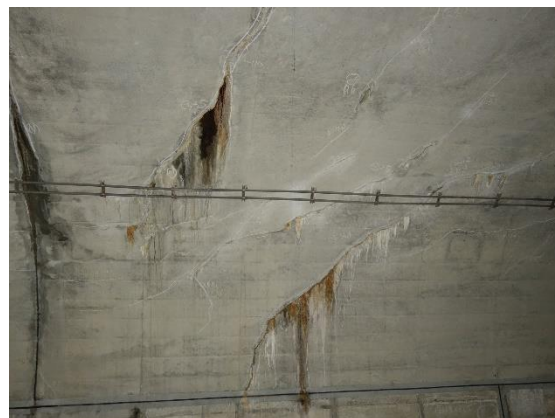
覆工コンクリートアーチ部のひび割れ  
(牧園トンネル)

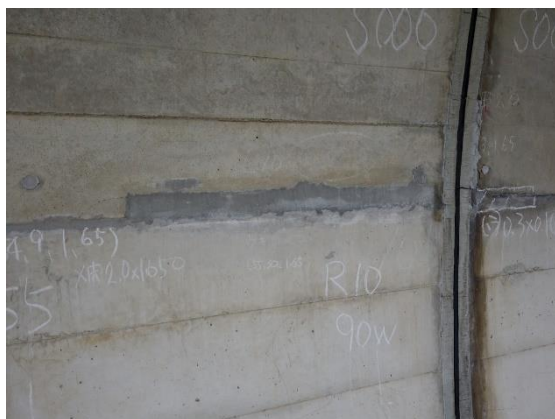
覆工コンクリート打ち継ぎ目のうき  
(矢上団地トンネル)

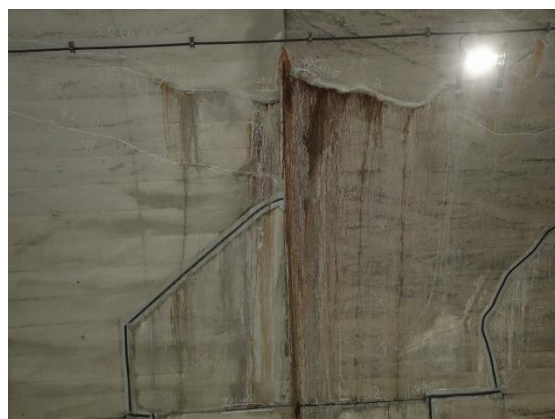
覆工コンクリートのひび割れ沿いの漏水  
(矢上団地トンネル)
