令和7年9月市議会 建設水道委員会資料

第89号議案 令和7年度長崎市一般会計補正予算（第3号）

長崎駅東通り線橋梁架替工事

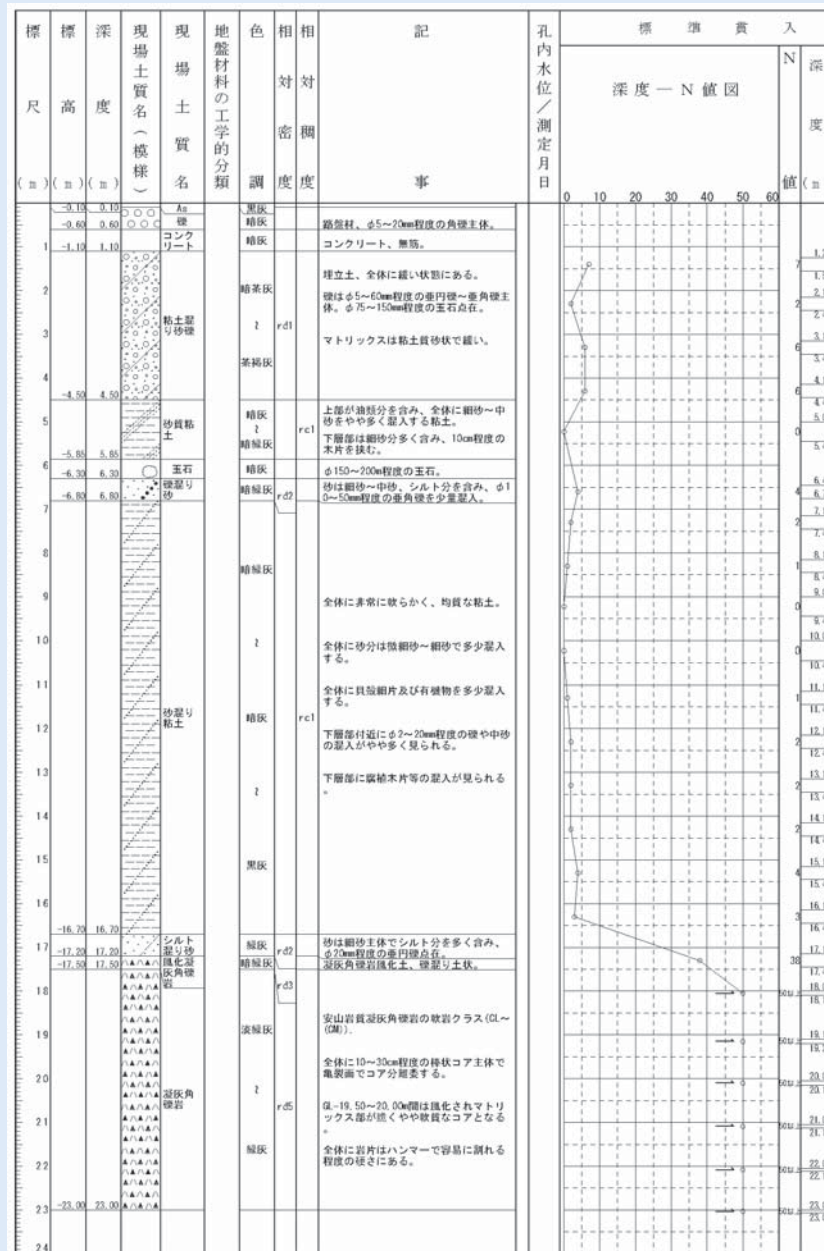
## No. R1 - 1調査結果

R2. 1. 25実施  
No. R1-1（埋設物なし）

深度17.5mで岩盤を確認  
（深度18.1mでN値50）

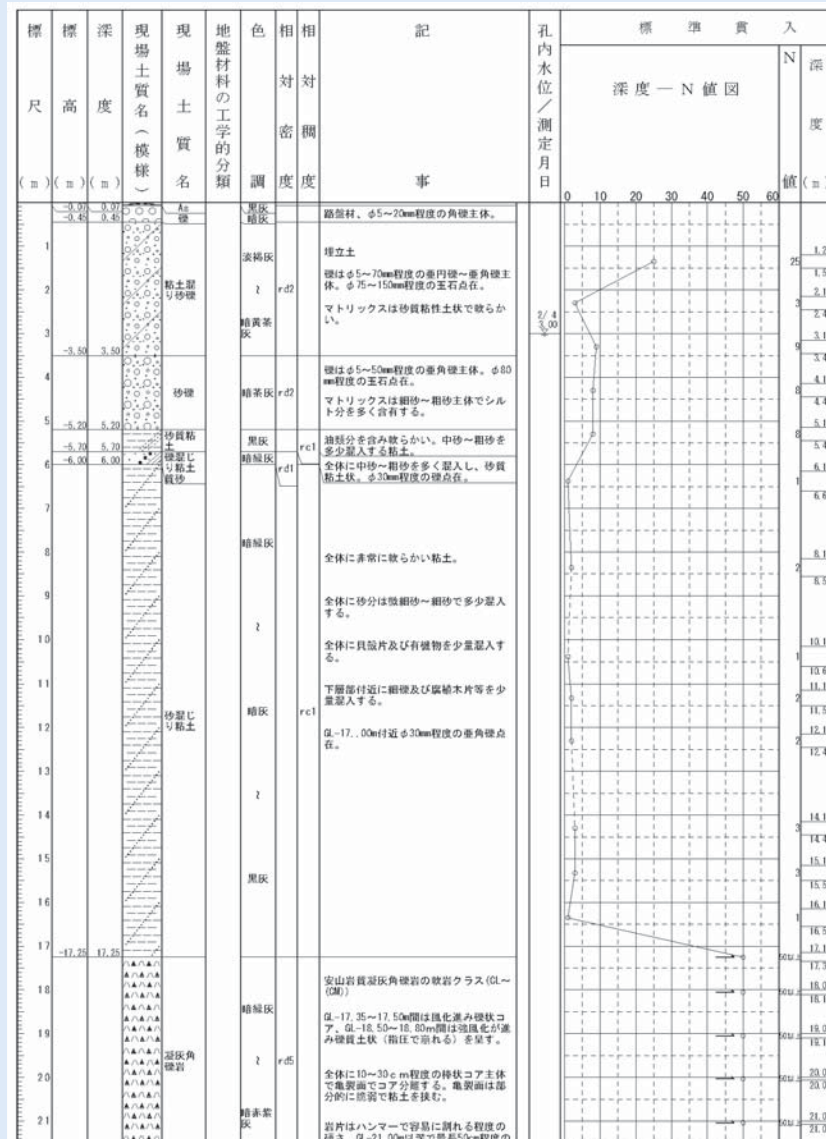
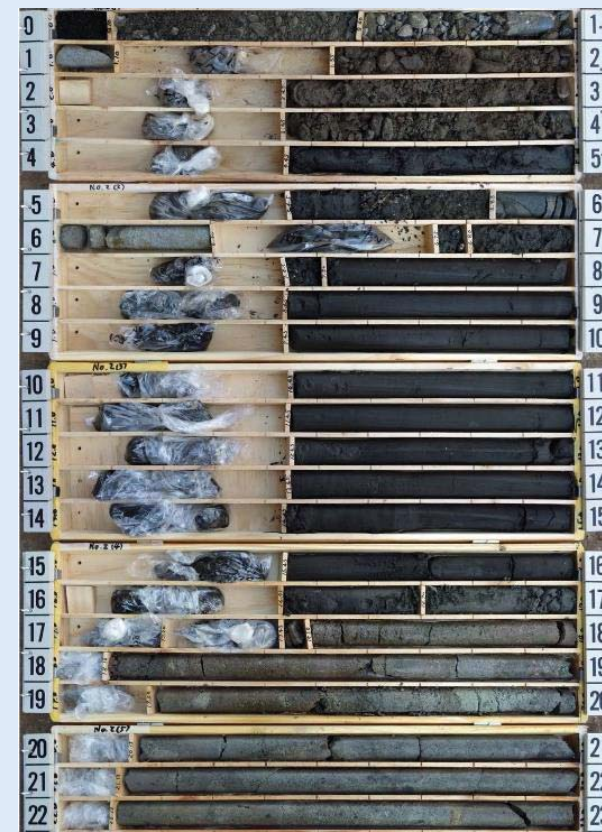
## No. R1 - 2調査結果

R2. 2. 26実施  
No. R1-2（埋設物なし）

深度17. 25mで岩盤を確認  
（深度17. 35mでN値50）

No. R1-1、No. R1-2の調査結果から  
川の両岸で岩盤深さが変わらないことを確認。埋設物も確認されず

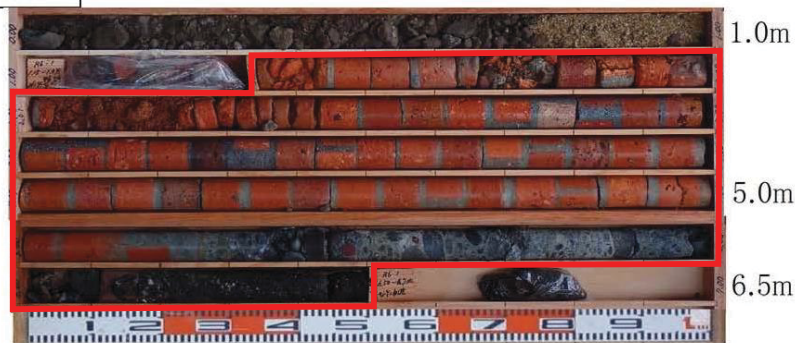
## No. 1調査結果

| 孔 番 | No. R6-1 | 地盤高 (GH-m) | 2. 60 | 掘進長 (m) | 6. 50 | 孔内水位 (m) | 1. 80 |
|---|---|---|---|---|---|---|---|
| | | 1. 30<br>～<br>5. 20 | レンガ | 50/1<br>50/1<br>50/1<br>50/1 | コアは一部礫状～棒状で採取される。<br>埋没した高さ約 5. 0m のレンガ構造物。<br>（護岸が構造物基礎かは不明） | | |
| | | 5. 20<br>～<br>6. 30 | コンクリート | 50/1 | 基礎コンクリートの一部と思われる。<br>一部礫状～棒状コアで採取される。 | | |

深度1. 3m～5. 2mでレンガ  
深度5. 2m～6. 3mでコンクリート  
が確認された。

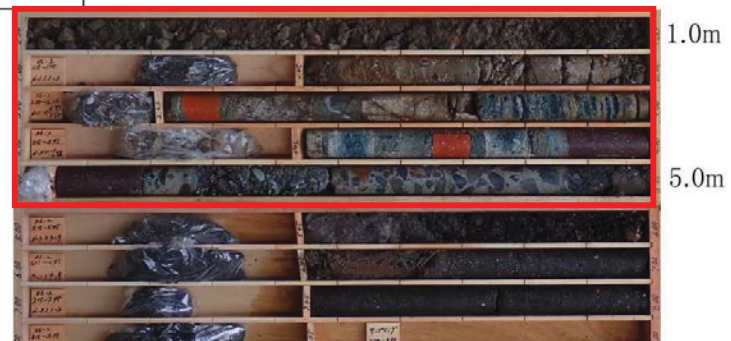
## No. 2調査結果

| 孔 番 | No. R6-2 | 地盤高 (GH-m) | 2. 62 | 掘進長 (m) | 23. 00 | 孔内水位 (m) | 0. 92 |
|---|---|---|---|---|---|---|---|
| 埋土層 | Bs | 0. 00<br>～<br>4. 20 | 礫混じり土 | 3<br>50/23<br>38<br>50/5 | GL-0. 5m まで再生砕石。<br>GL-1. 5m までは、細粒分を多く混入し、食物根などが混入する。<br>GL-1. 5m 以深は、改良土と思われ固結状コアで採取される。<br>φ250 mm の安山岩やレンガ片が混入する。 | | |
| | | 4. 20<br>～<br>4. 90 | コンクリート | - | 基礎の一部と思われるコンクリート。<br>棒状コアで採取される。 | | |

深度0m～4. 2mでレンガ片  
深度4. 2m～4. 9mでコンクリート  
が確認された。

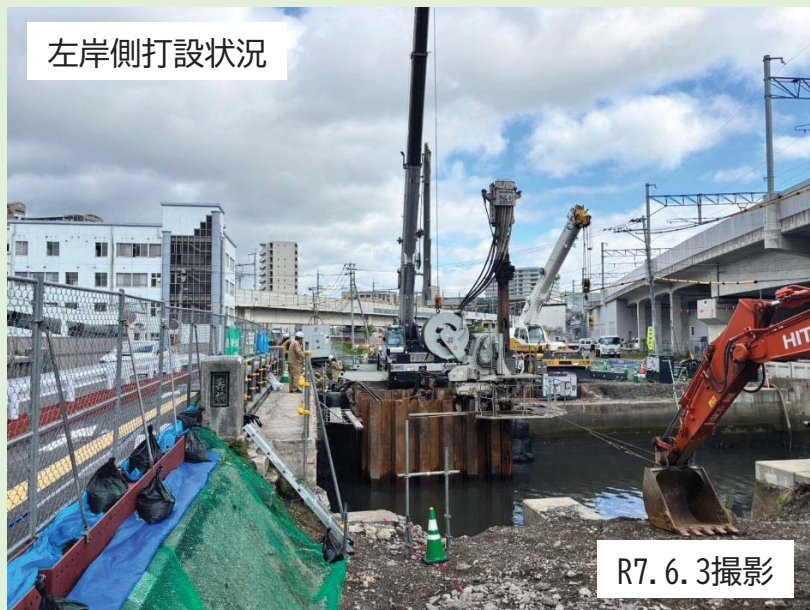
左岸側打設状況

R7. 6. 3撮影

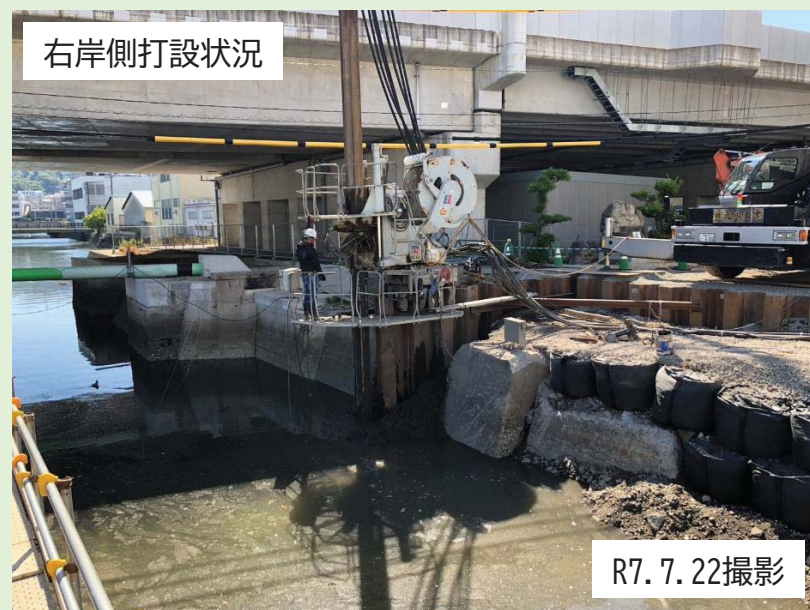
右岸側打設状況

R7. 7. 22撮影

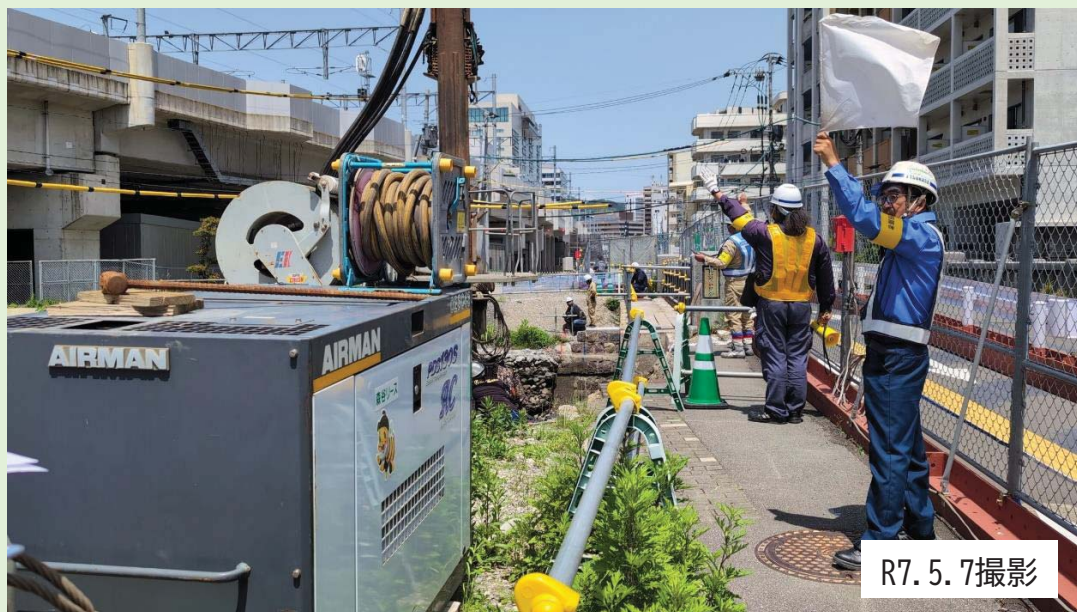
R7. 5. 7撮影

土留め鋼矢板の打設の様子  
(先行掘削（ドリル）により地  
中残存物（コンクリート、レン  
ガ、木杭等）を破碎した後、矢  
板を圧入する）

鉄道（在来線）近接工事とな  
るため、工事管理者、列車見  
張り員、重機指揮者を配置し  
作業を行っている

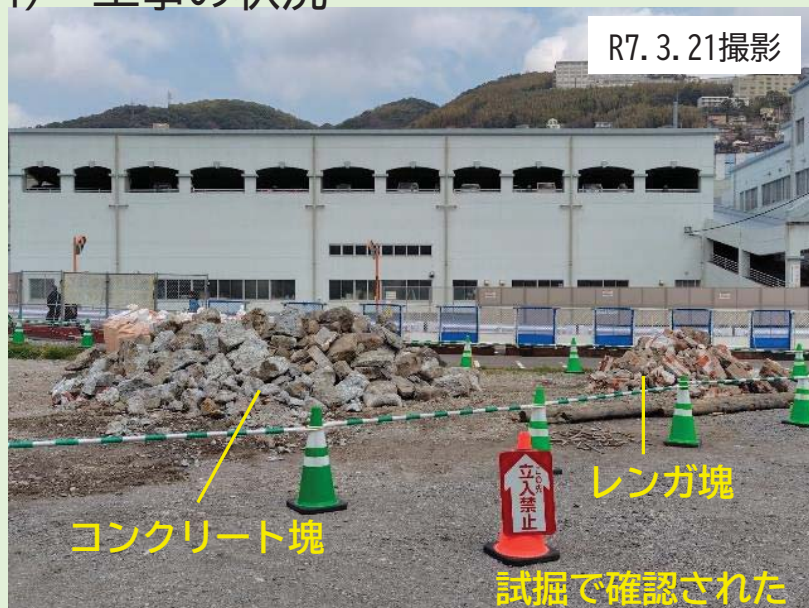
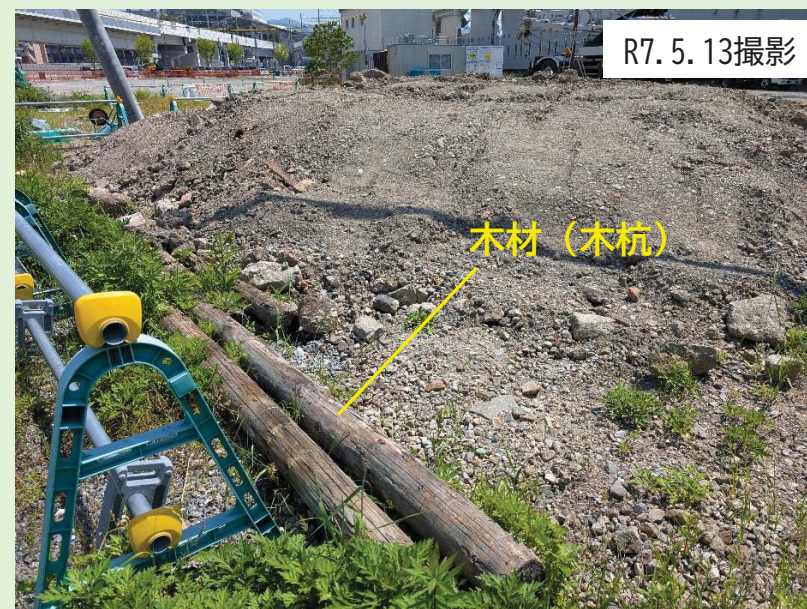
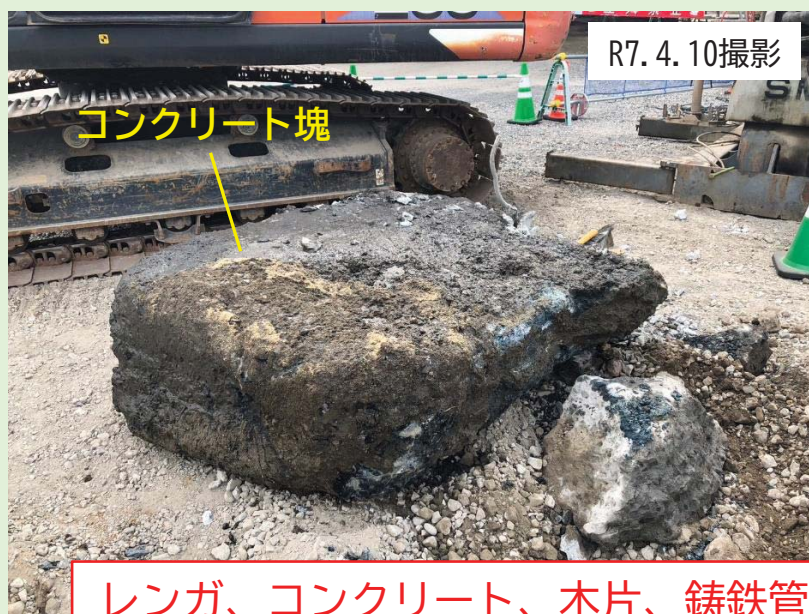
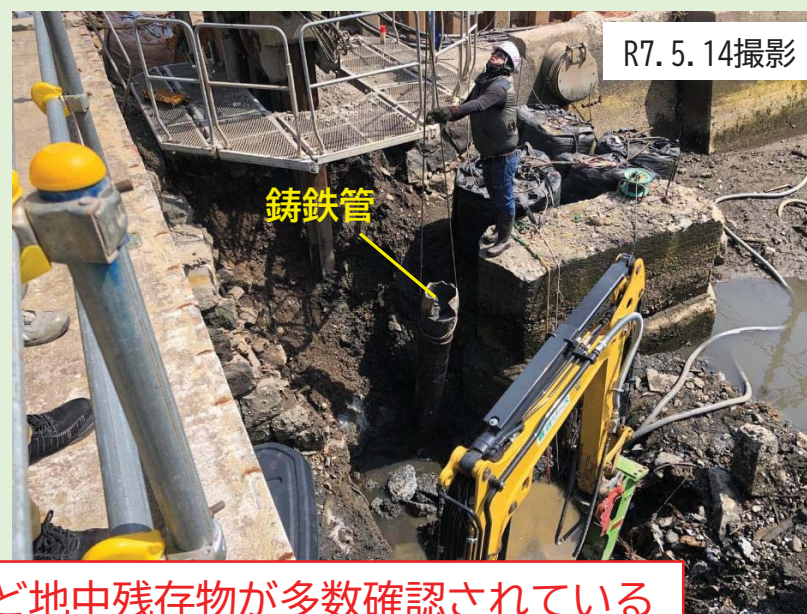
#### 地中残存物の状況（左岸側）

レンガ、コンクリート、木片、铸铁管など地中残存物が多数確認されている

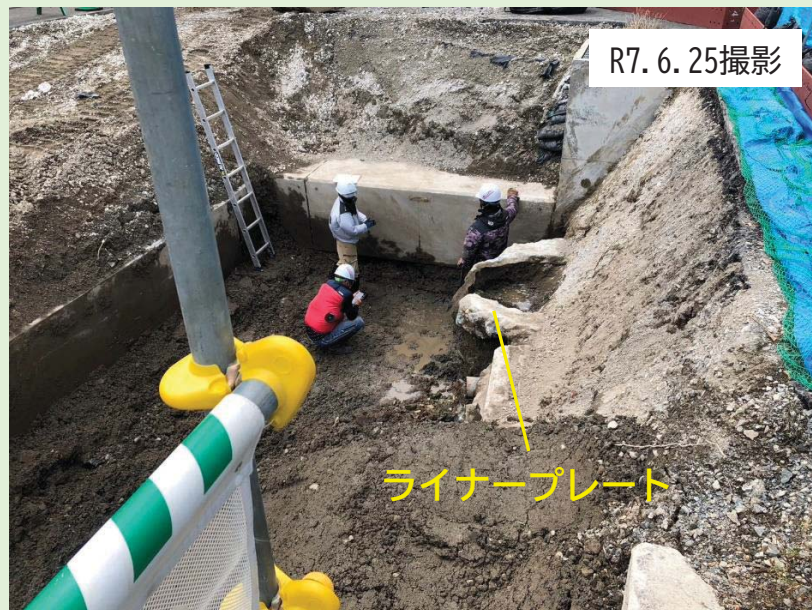
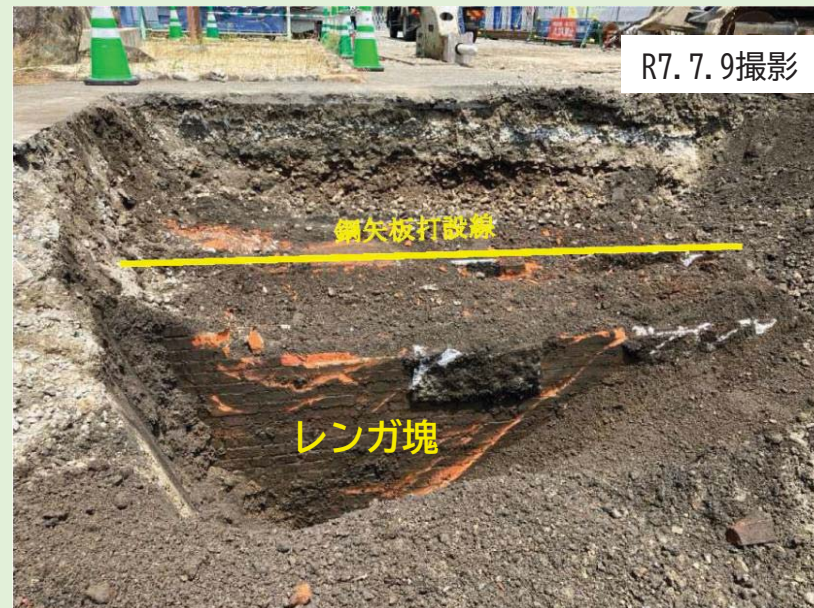
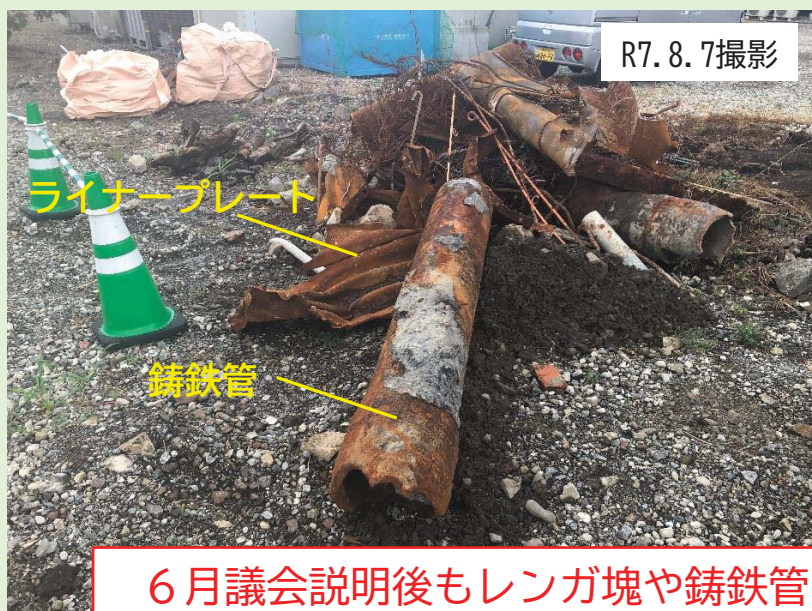
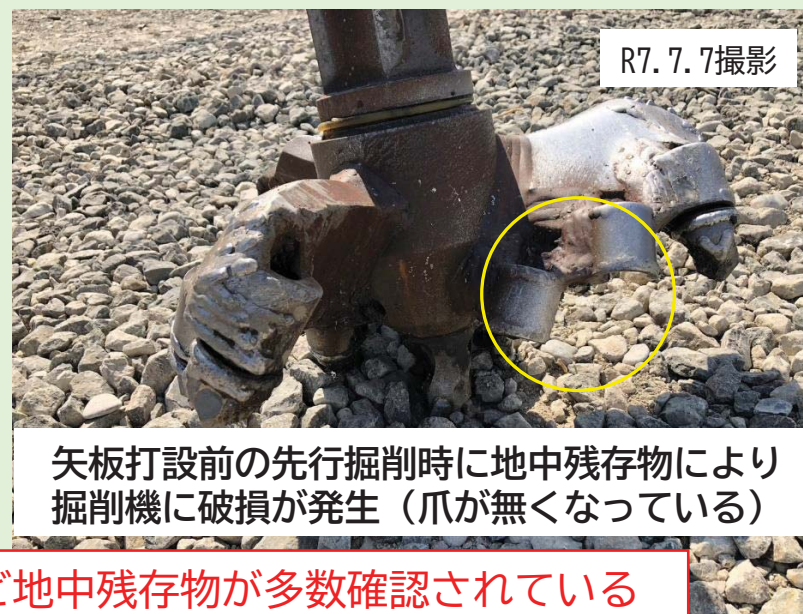
#### 地中残存物の状況（右岸側）

6月議会説明後もレンガ塊や鋳鉄管など地中残存物が多数確認されている
