令和3年6月市議会建設水道委員会資料

小浦・大浜地区送水管損傷に関する現在の状況について

小浦・大浜地区において平成20年度に布設が完了した口径600 耗の送水管（プラスチック被覆鋼管）が複数箇所損傷し漏水したことから、令和2年9月議会において予算を補正し、布設替工事及び損傷原因の調査を行っている。

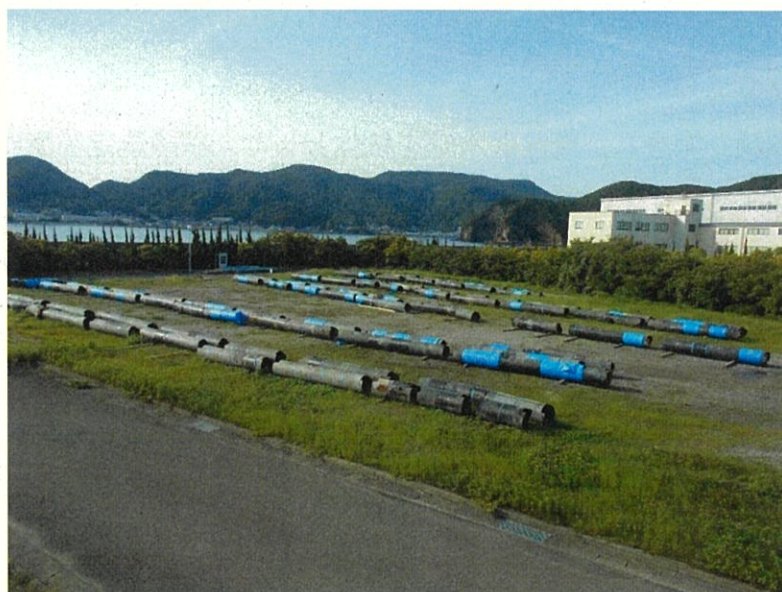
撤去管の保管状況（西部下水処理場）

令和3年5月19日撮影

なお、撤去したプラスチック被覆鋼管は、原因究明の調査を行うため、西部下水処理場に保管している。

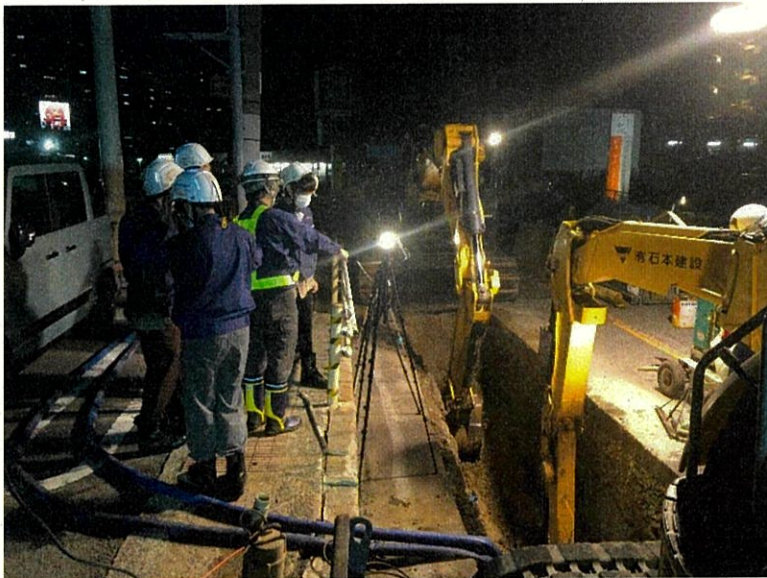
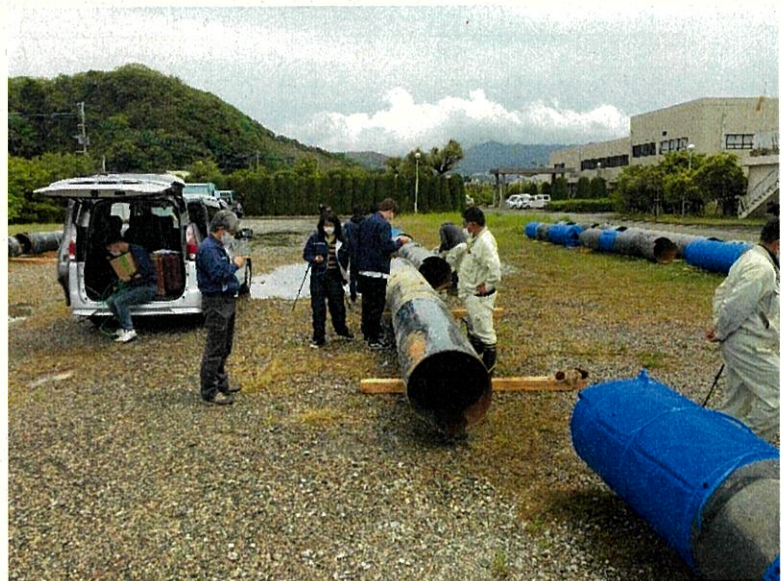
令和3年4月27日
既設送水管撤去立会

令和3年4月29日
撤去した送水管の確認立会

貝沼九州大学准教授が、既に3回にわたり既設送水管の撤去作業に立ち会い、布設状況及び土壌の状況の確認を行った。

掘り出した既設送水管の損傷状況を把握するため、表面形状の確認、被覆の膜厚測定及び錆の採取を行い、九州大学の研究室で検体の分析を実施している。
