# 令和7年9月市議会環境経済委員会資料

# 所管事項調査③

『史跡高島炭鉱跡整備基本計画』の改定について

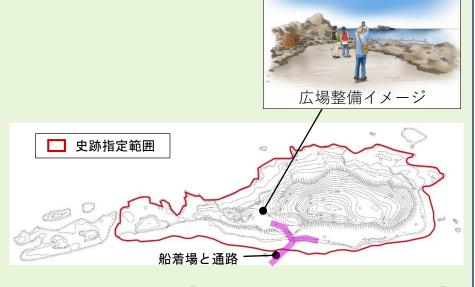
第1段階に実施予定であった、電源ケーブル 遺構の保存、船着場と通路の整備を予定してい たが、高島北渓井坑跡や端島炭坑跡の整備を優 先していたため遅れている。

進捗が遅れている事業は、第2段階に実施する。

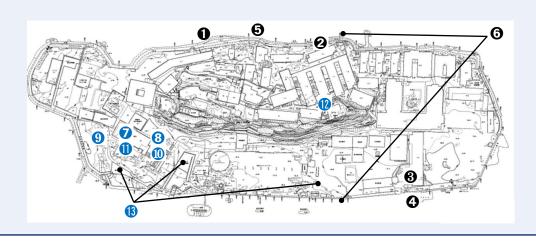
期間		事業内容	事業費
	2014	❶ [護岸]護岸補修(31号棟西側護岸)	
準備期間	2015	② [護岸]護岸補修(51号棟西側護岸) ⑦ [生産]生産施設遺構のレンガ壁の補修と仮設補強(第3竪坑捲座)	266,288千円
(2014-2017年度)	2016	8 [生産]生産施設遺構の仮設補強(入坑桟橋)	
	2017	③ [護岸]70号棟基礎洗堀箇所の埋戻し	
	2018	❹ [護岸]端島防波護岸基礎災害復旧工事	1,068,114千円
	2020	<b>⑤</b> [護岸]端島海岸 海岸災害復旧工事	
第   段階	2021	<ul><li>⑥ [護岸]護岸補強整備(調査・設計)</li><li>⑨ [生産]端島炭坑跡がれき移設工事</li></ul>	
(2018-2024年度)	2022	<ul><li>⑩ [生産]入坑桟橋(検身所)補強基本設計</li><li>⑪ [生産]第3竪坑捲座補強・補修整備</li></ul>	
	2023 6 [護岸]護岸補強整備(整備工事その1、その2)	6 [護岸]護岸補強整備(整備工事その1、その2)	
	2024	<ul><li>⑫ [生産]端島神社下スラブ補強工事(1号棟)</li><li>⑬ [生産]操業当時の様子を携帯端末で体感できる情報コンテンツ整備</li></ul>	
合計			1,334,402千円

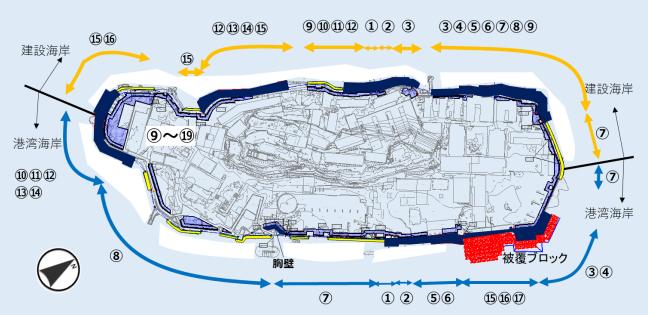
# 整備計画図

(図面の①~⑲は整備の順序で、①は初年度の発注箇所を示す) (事業期間は21年間、うち工事は19年間を予定している)

#### 事業内容:

護岸補強+海中空洞部充填

600m 海中空洞部充填 355m

C 何もしない 195m

内陸側水たたき(排水機能)整備 938m

護岸全体1,150mの劣化判定と波力に耐えうる護岸構造を再計算し、劣化の著しい箇所から海側の 補強等を行う。

- ・護岸倒壊のリスクを高める海中空洞部充填
- ・海側からの補強工事
- ・護岸内陸側の排水機能はすべて健全化

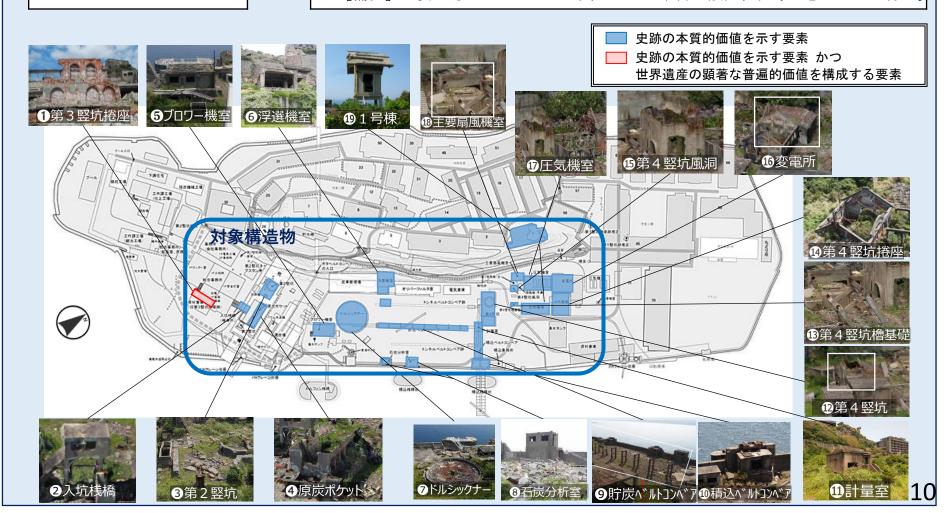
- ・[防水]劣化の進行を抑制するため、ひび割れ補修と表面保護材を塗布する。
- ・ [断面修復] 必要に応じて断面の欠損部を修復する。
- ・[補強]必要に応じてサポートや支えとなる架台の設置、柱等の巻き立てを行う。

塩害により鉄筋コンクリート構造物の劣化が著しいことから、劣化を抑制する防水等の措置を一斉に行う。
