国指定史跡  
出島和蘭商館跡  
発掘調査総括報告書  
第1部（概要・遺構編）

発掘調査総括報告書

第1部（概要・遺構編）

長崎市教育委員会

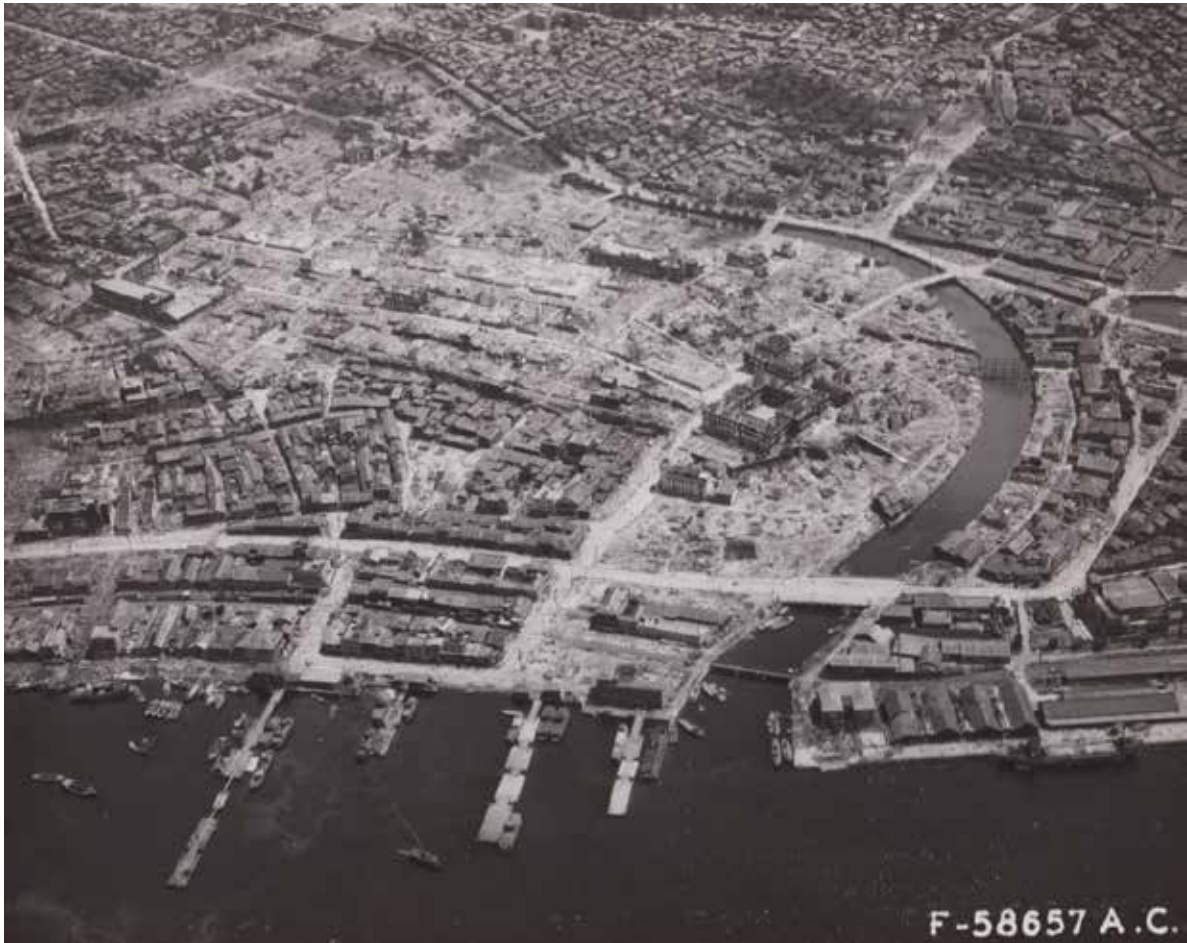
写1 被爆直後の出島とその周辺

資料名: 上空から見た大波止・長崎県庁一帯

写1・2は、昭和20年（1945）の原爆投下直後の長崎市を撮影した画像である。本画像から、往時の出島の様子と、被爆状況を知ることができる。出島内には多くの建物が建ち並び、中には洋風建築物や石造倉庫も見られ、また爆風の影響を受け被災した家屋が多いこともう

かがえる。この被災状況が、その後の出島の損壊、保全の方向性に影響を与えた。すなわち被災した家屋の現代的な建物への建替えが推進されることによって、出島内の旧遺構類は失われた。また、被災した家屋のうち、石造倉庫や洋風建築物の一部は、保存のため市に買収され、現在も出島に残る石倉や旧長崎内外クラブなどの貴重な歴史的遺産となった。

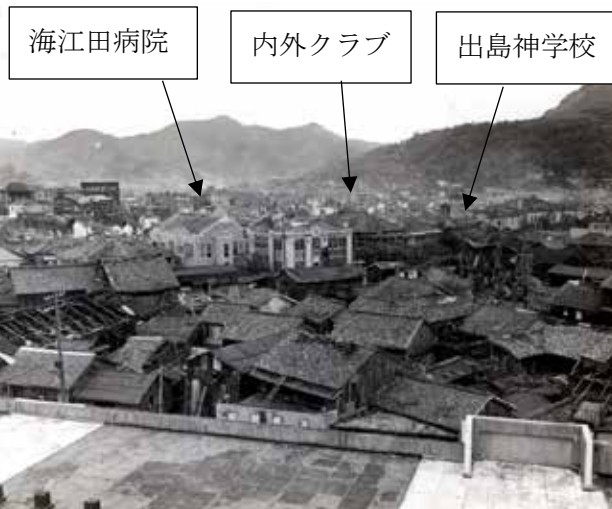
写2 被爆直後の出島

資料名: 長崎税関庁舎から東北東方向を望む

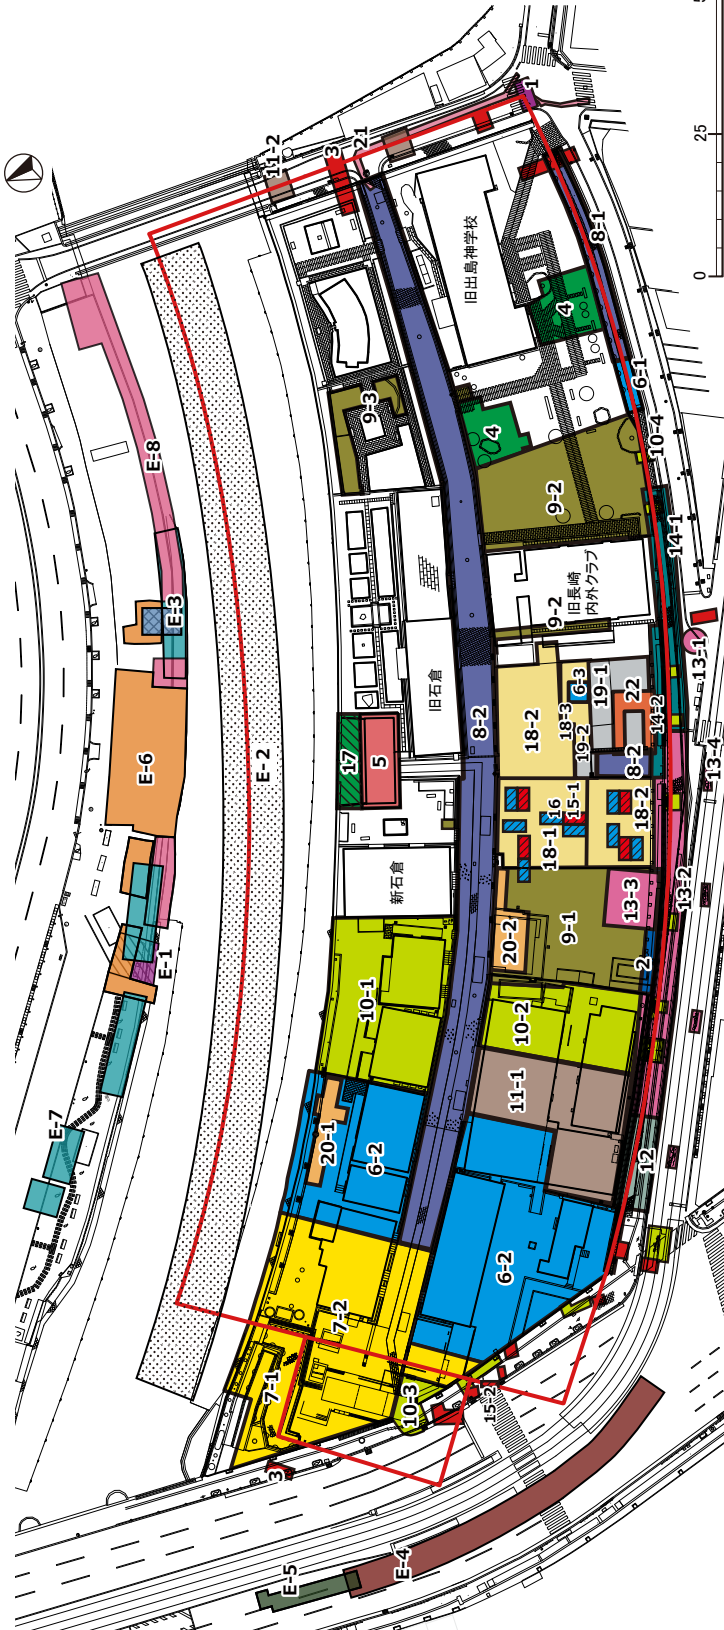
図5 遺跡の範囲

- E-1 紫斜線 S58 江戸町護岸確認調査①
- E-2 水玉 S59 出島遺構音響調査
- E-3 青二重斜線 S61 江戸町護岸確認調査②
- E-4 小豆 H16 一般国道499号線電線共同溝整備工事に伴う緊急調査(県)
- E-5 深緑 H24 一般国道499号線電線共同溝整備工事に伴う緊急調査(県)
- E-6 橙 H26~28 橋梁建設に伴う調査
- E-7 浅葱 H27 出島表門橋公園整備事業に係る調査
- E-8 桃 H27~28 中島川護岸整備に伴う調査

- 1 紫 S44 污水管工事に伴う南東部石垣確認調査(別府大学)
- 2 青 S46 建設工事に伴う南側護岸石垣裏込め調査(県)
- 3 赤 S59~60 範囲確認調査
- 4 緑 S61 改築工事に伴う発掘調査
- 5 朱 H1 表門復元に伴う発掘調査
- 6 水 H8 6-1 南側護岸石垣調査
- 7 黄 H9 6-2 西側建造物遺構調査(第1期)

- 8 紺 H10 7-1 西側護岸石垣調査
- 9 鶯 H11 7-2 建造物復元に伴う調査(第1期)
- 10 黄緑 H13~15 8-1 南側護岸石垣調査
- 11 薄茶 H14~15 8-2 南側護岸石垣調査
- 12 薄緑 H15 11-1 建造物復元に伴う調査(第2期)
- 13 赤紫 H16 11-2 東側護岸石垣確認調査

遺跡としての出島和蘭商館跡は、別に周知の埋蔵文化財包蔵地としての範囲があり、この範囲は出島と幕末期の築足部及び出島との関連が深い対岸地沿岸部の遺跡を含んだものである。(図5)
