第5章 出島の空間利用に基づく検出遺構の性格

本章では各遺構を機能、役割から分類し、それぞれの特徴について報告を行う。さらに、これらの遺構の配置から、出島における空間利用の実情について考察を行う。

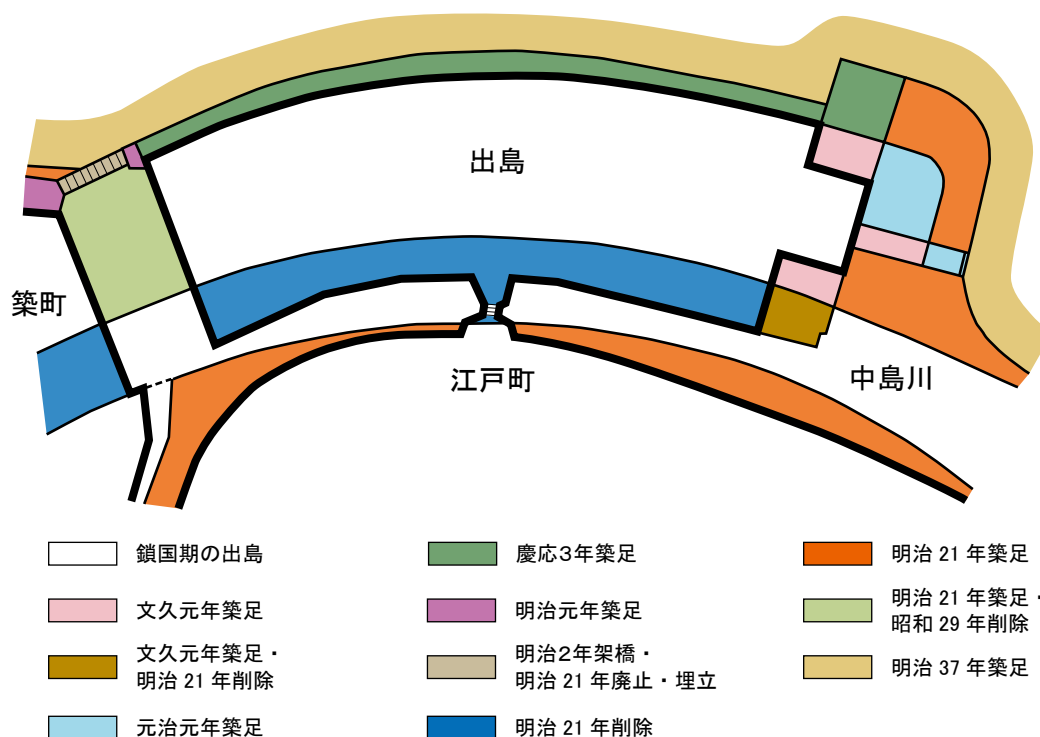
このほかに、ワインボトルの破片や、国産磁器の欠片が若干混入する。いずれも 19 世紀前半から中頃の年代であった。

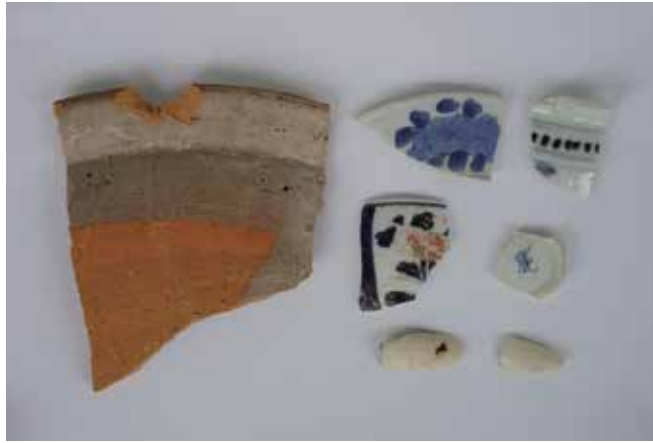
③区西1b層 国産陶器・磁器・クレイパイプ
