令和3年9月市議会建設水道委員会資料

上 下 水 道 局

令 和 3 年 9 月

小浦・大浜地区送水管損傷に関する現在の状況について

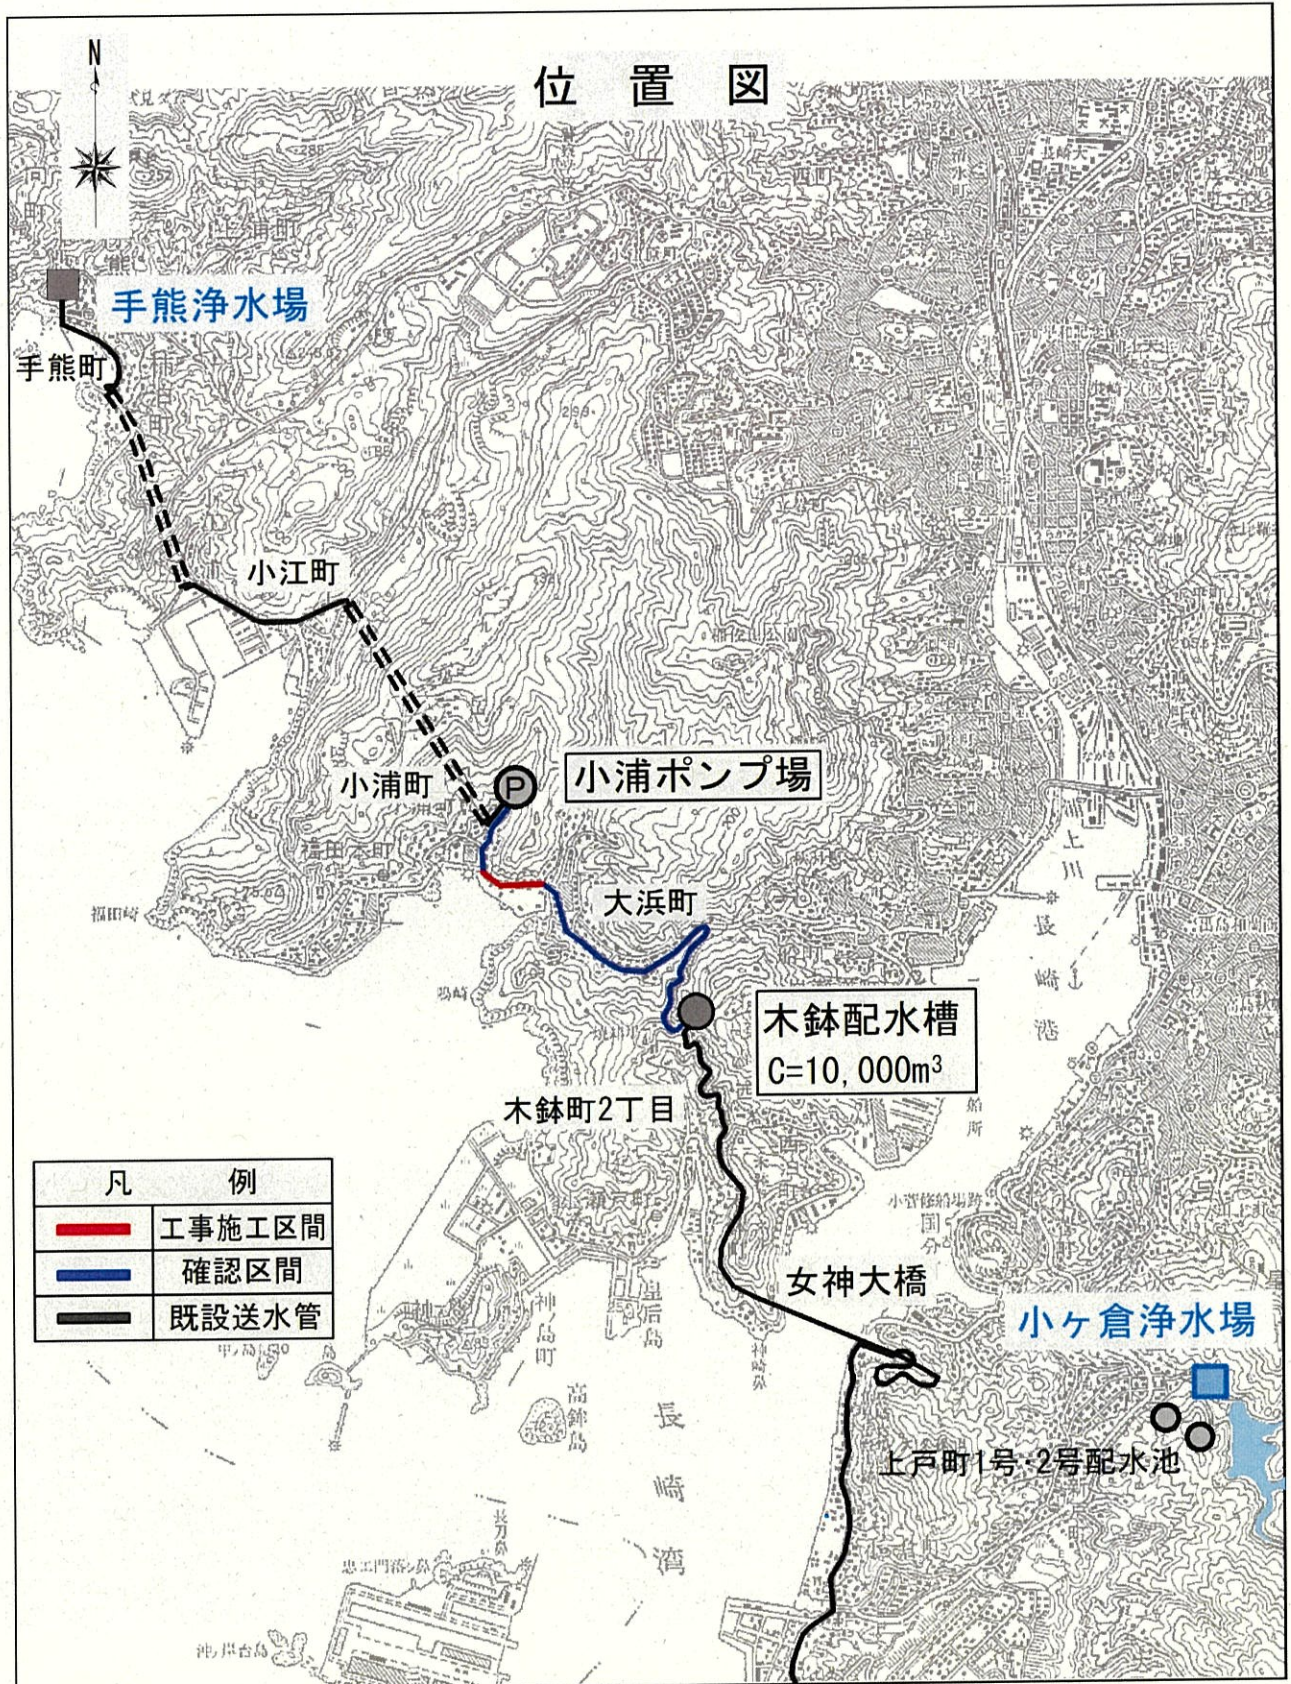
(4) 隣接する送水管の状況について

今回損傷を受けた送水管（工事施工区間）の状況が甚大であったことから、隣接する送水管の状況確認を行った。

確認方法として、隣接する送水管延長約 2,900m に水を充填し、最大 2.1Mpa の水圧をかけ漏水がないことが確認できた。

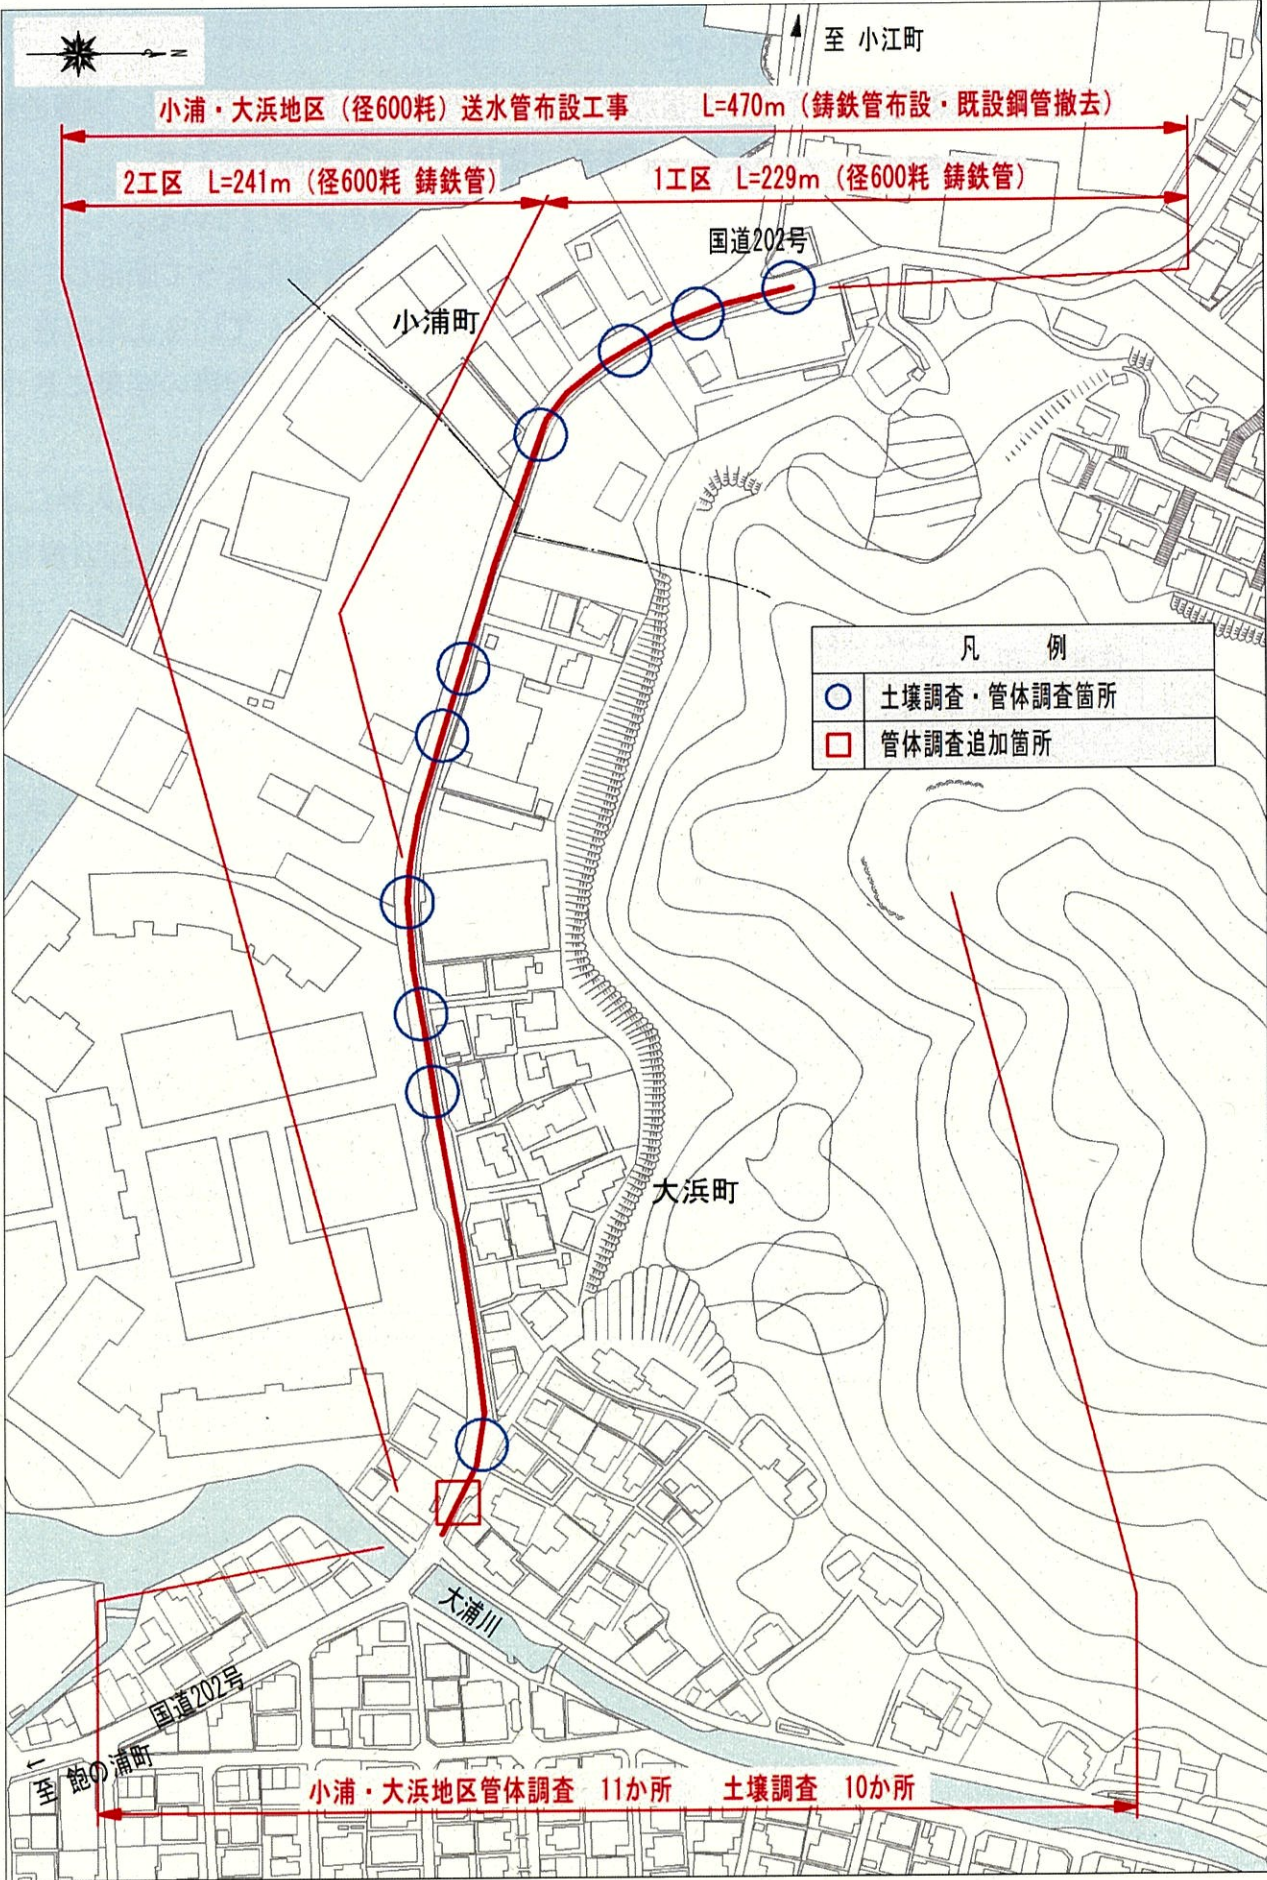
小浦・大浜地区(径600耗)送水管 管体調査記録表

番号	部位	損傷内容				コメント
		被覆損傷	鋼材腐食	穴あき	その他	
④	側底部(中)	○	○			No.11+28.9 錆
⑤	底部	○	○			No.11+28.9 錆
⑥	側底部(7h)	○	○			No.11+28.9 錆 浮き

起点切断面からの離れ(m)	損傷箇所④	L= 2.40 (m)	原因	岩塊との接触?	損傷箇所の寸法	5mm × 10mm
	損傷箇所⑤	L= 2.40 (m)	原因	岩塊との接触?	損傷箇所の寸法	40mm × 20mm
	損傷箇所⑥	L= 2.40 (m)	原因	岩塊との接触?	損傷箇所の寸法	錆: φ 20mm 浮: 100mm × 115mm
