# 令和4年2月市議会建設水道委員会資料

# 小浦・大浜地区送水管損傷に係る調査結果について

小浦・大浜地区送水管損傷について

## 小浦・大浜地区送水管損傷の対応状況について

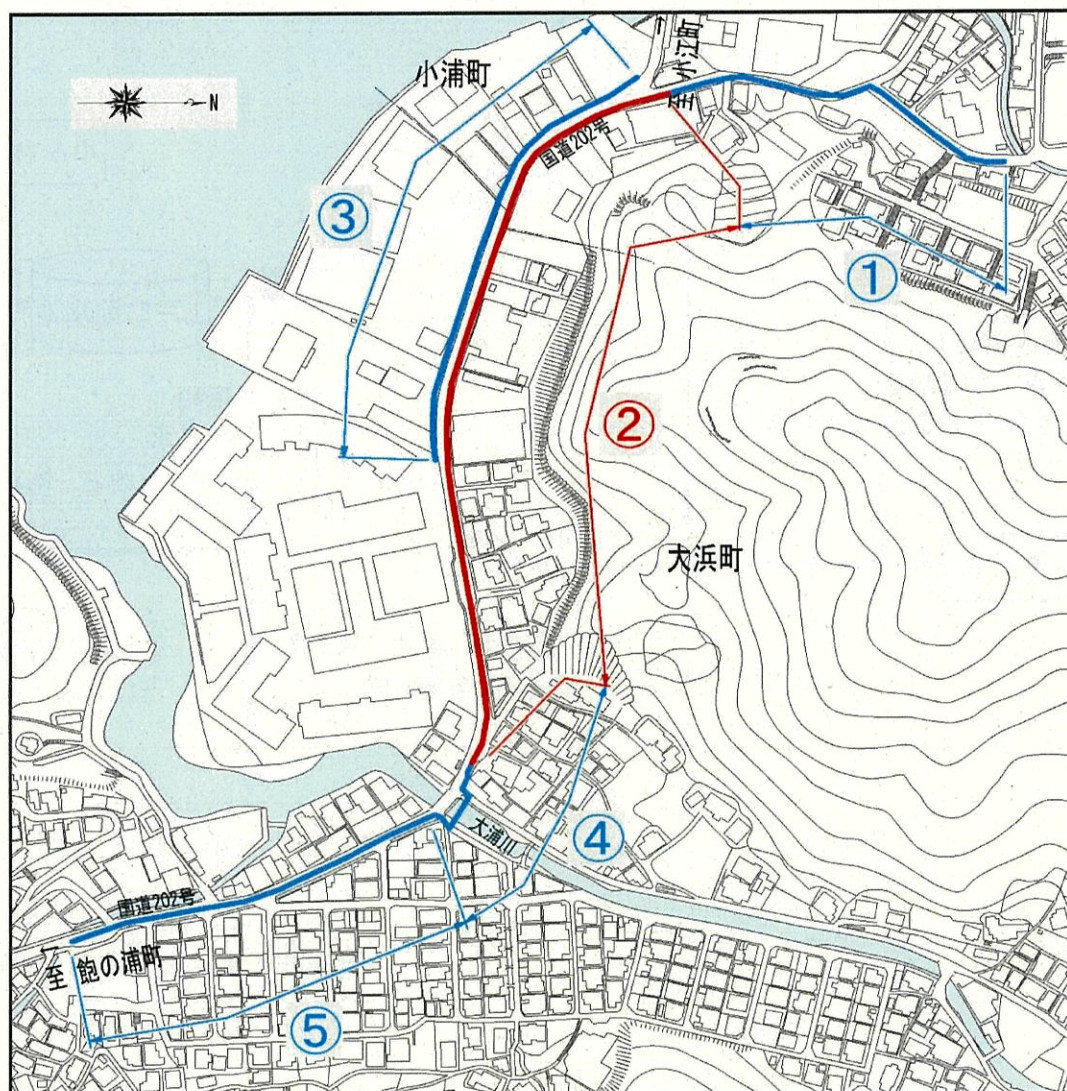
なお、損傷があるのは、平成20年度に施工した太線囲みの「小浦・木鉢地区送水管布設工事（その3）」の口径600耗のプラスチック被覆鋼管のみである。

番号	路線名等	口径	管種	延長 (m)	布設年度	損傷状況
①	市道 小浦町2号線	600	プラスチック被覆 鋼管	216	平成23年度	なし
②	国道202号	600	プラスチック被覆 鋼管	454	平成20年度	19か所
③	国道202号	250	ダクタイル 鋳鉄管	296	平成20年度	なし
④	国道202号	600	プラスチック被覆 鋼管	73	平成25年度	なし
⑤	国道202号	600	ダクタイル 鋳鉄管	216	平成20年度	なし
