# 令和 7 年 6 月市議会 建設水道委員会資料

## 第 7 6 号議案 工事の請負契約の一部変更について 長崎駅東通り線橋梁架替工事

## 長崎駅東通り線橋梁架替工事の変更について

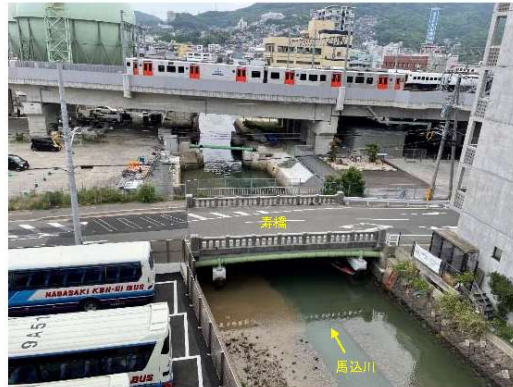
県営バス駐車場屋上から撮影

#### 寿橋について

- ・馬込川に架かる橋梁
- ・橋長 14.65m
- ・幅員 7.45m
- ・架設年 昭和26年  
(74年経過)

東通り線の幅員 (計画)  
14.0m

架替が必要

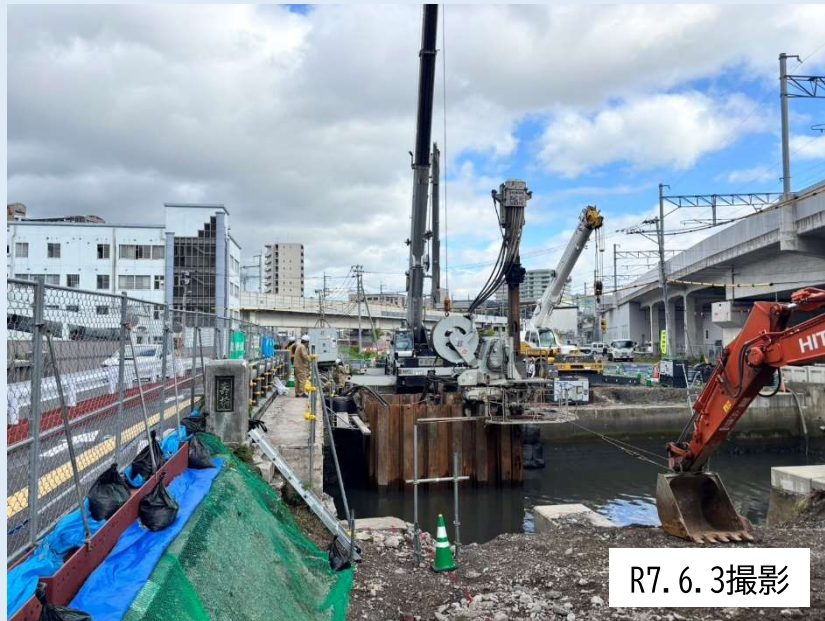
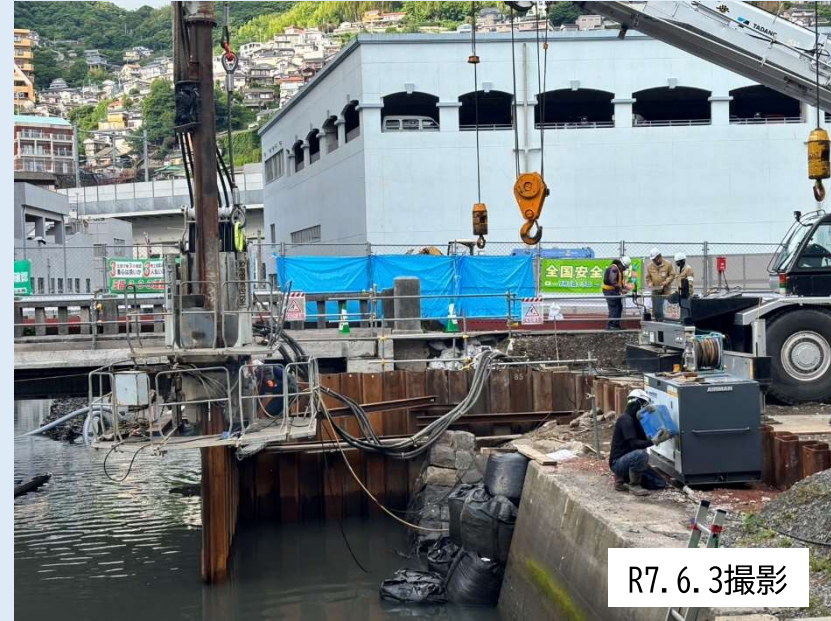
#### 土留め鋼矢板の打設状況

土留め鋼矢板の打設の様子  
(先行掘削（ドリル）により地  
中残存物（コンクリート、レン  
ガ、木杭等）を破碎した後、矢  
板を圧入する）

鉄道（在来線）近接工事とな  
るため、工事管理者、列車見  
張り員、重機指揮者を配置し  
作業を行っている

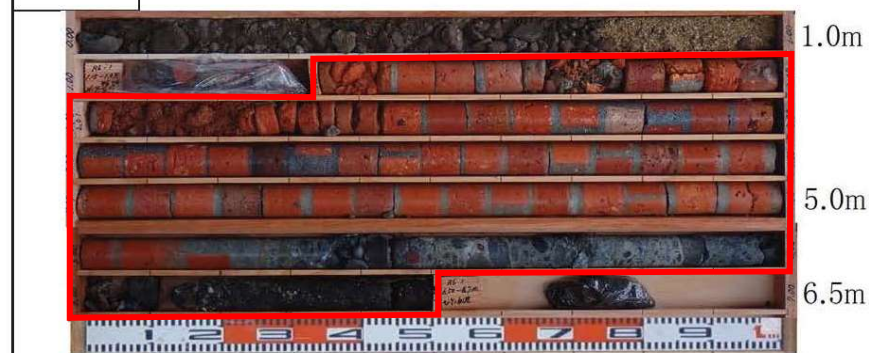
コア写真

| 孔 番 | No. R6-1 | 地盤高 (GH-m) | 2.60 | 掘進長 (m) | 6.50 | 孔内水位 (m) | 1.80 |
|---|---|---|---|---|---|---|---|
| 埋土層 | Bs | 0.00<br>～<br>1.30 | 礫混じり土 | 50/19 | 再生砕石の埋土。<br>GL-0.8～1.0m は砂を多く混入する | | |
| | | 1.30<br>～<br>5.20 | レンガ | 50/1<br>50/1<br>50/1<br>50/1 | コアは一部礫状～棒状で採取される。<br>埋設した高さ約 5.0m のレンガ構造物。<br>(護岸か構造物基礎かは不明) | | |
| | | 5.20<br>～<br>6.30 | コンクリート | 50/1 | 基礎コンクリートの一部と思われる。<br>一部礫状～棒状コアで採取される。 | | |
| 沖 積<br>粘性土層 | Ac | 6.30<br>～<br>6.50 | 粘性土 | 0/50 | 貝殻片を混入する。<br>含水高く非常に軟弱である。<br>乱された可能性が高い粘性土層。 | | |

深度1.3m～5.2mでレンガ  
深度5.2m～6.3mでコンクリート  
が確認された。

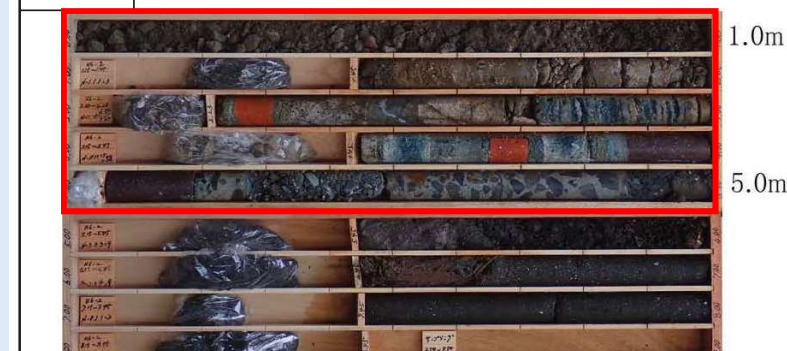
コア写真

| 孔 番 | No. R6-2 | 地盤高 (GH-m) | 2.62 | 掘進長 (m) | 23.00 | 孔内水位 (m) | 0.92 |
|---|---|---|---|---|---|---|---|
| 埋土層 | Bs | 0.00<br>～<br>4.20 | 礫混じり土 | 3<br>50/23<br>38<br>50/5 | GL-0.5m まで再生砕石。<br>GL-1.5m までは、細粒分を多く混入し、食物根などが混入する。<br>GL-1.5m 以深は、改良土と思われる固結状コアで採取される。<br>φ250mm の安山岩やレンガ片が混入する。 | | |
| | | 4.20<br>～<br>4.90 | コンクリート | - | 基礎の一部と思われるコンクリート。<br>棒状コアで採取される。 | | |
| 沖 積<br>粘性土層 | Ac | 4.90<br>～<br>6.70 | 砂 質 土 | 9<br>9 | 松杭基礎の一部と思われる木片を混入する。<br>礫は φ10～20mm を主体とする。<br>貝殻片を混入する。 | | |
| | | 6.70<br>～<br>14.50 | 粘性土 | 3<br>2<br>2<br>2 | 貝殻片を混入する。<br>コアは、指圧にて指が貫入する～容易に変形する程度の固さ。<br>φ116mm のケーシング挿入時に松杭を削りながら掘進する。 | | |

深度0m～4.2mでレンガ片  
深度4.2m～4.9mでコンクリート  
が確認された。

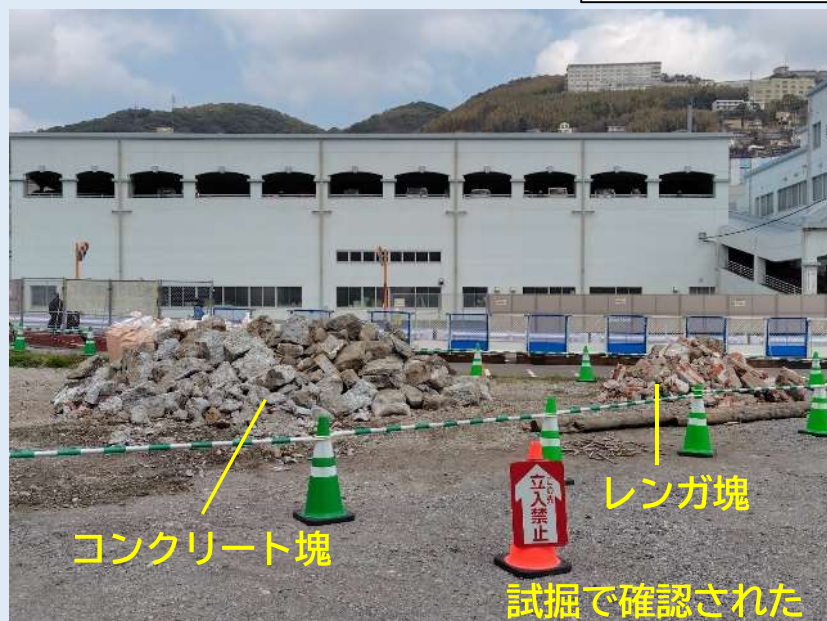
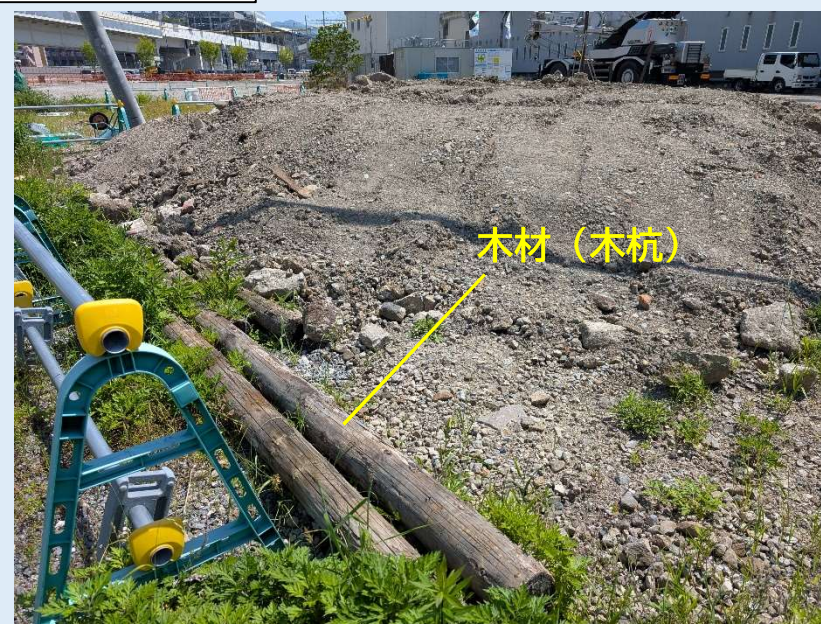
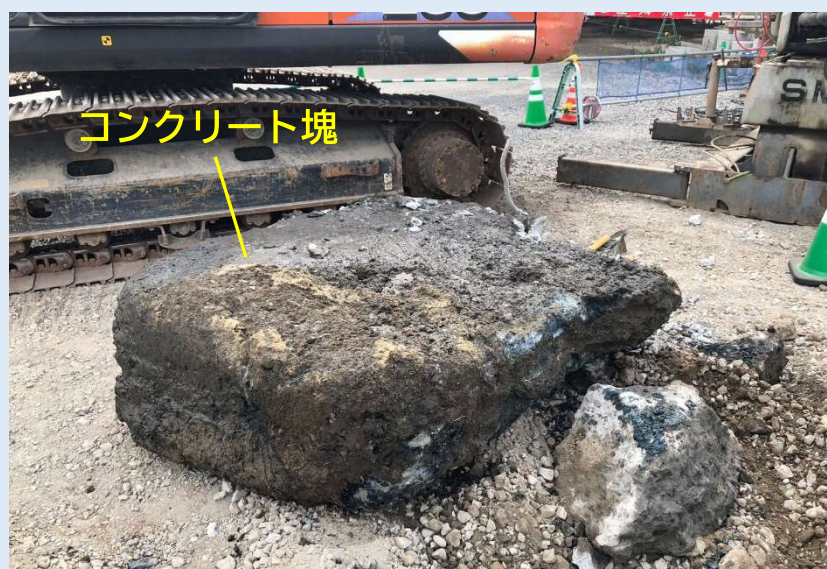
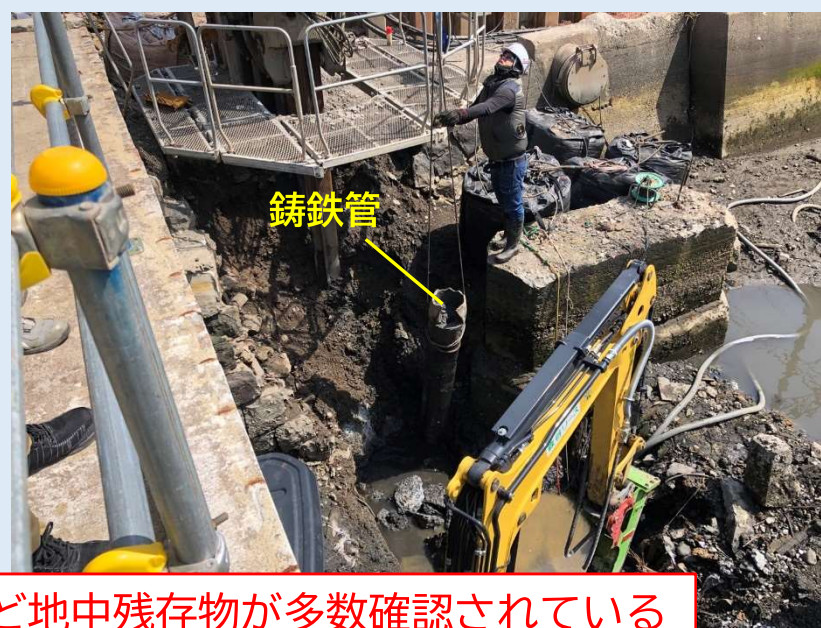
### 地中残存物の状況

レンガ、コンクリート、木片、鋳鉄管など地中残存物が多数確認されている

- ・設計に際し現道側でボーリング調査を実施していたが、特に埋設物は確認されなかった。
- ・矢板の打設に先立ち受注者にてボーリング調査を実施したところ、地下から過去の土木構造物の一部と思われる欠片（レンガ、コンクリート）が多数確認された。
- ・当初設計の地盤改良工法では攪拌機が地中残存物に接触するなど施工機械の損傷に繋がる恐れがあること、また、均一な改良が期待できないことから施工が困難と判断し、工法を変更することとした。

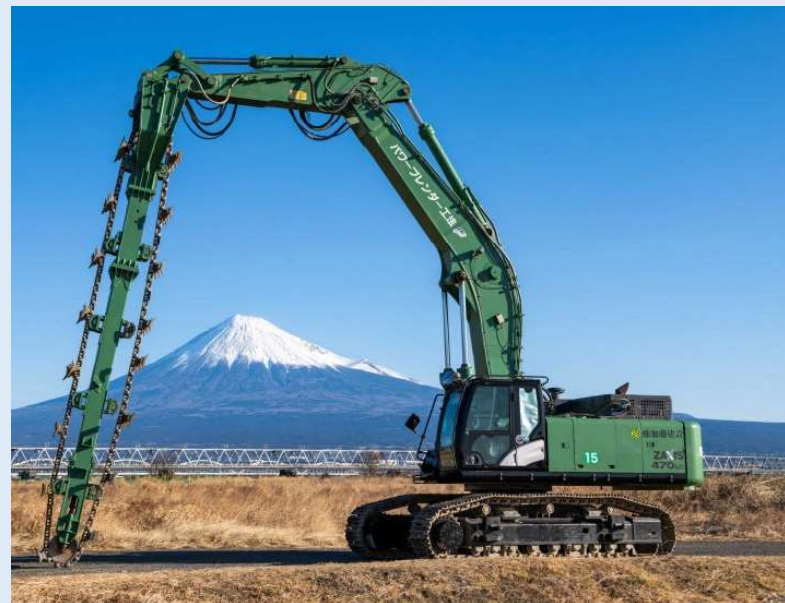
中層混合処理工法の事例

軟弱地盤を安定した状態にするための地盤改良工法の一つで、バックホウに攪拌混合装置を取り付けて、セメント系の固化材と軟弱地盤を機械攪拌混合し固結する工法（最も安価な工法）

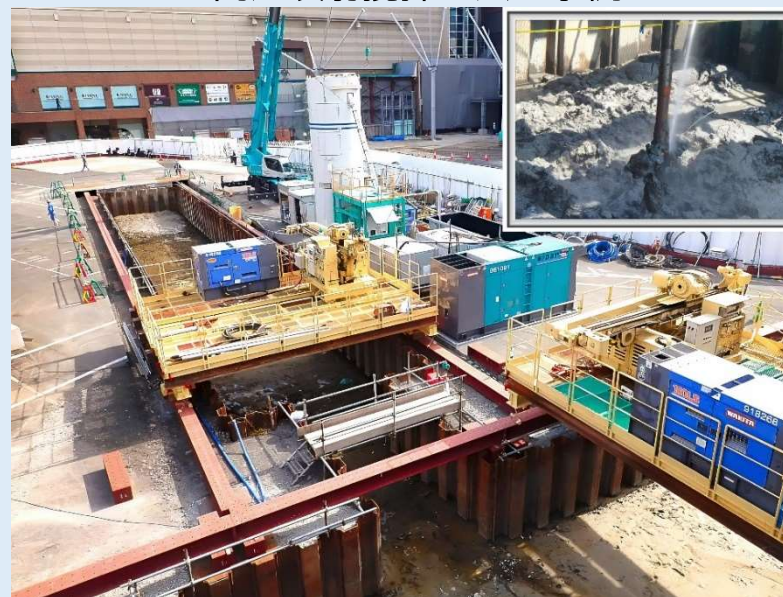
高圧噴射攪拌工法の事例

ボーリングロッド先端から水平方向に圧縮空気と同時に水や固化材を超高压で噴射して、攪拌混合して均質な固化改良体を造成する工法（地中に残存物があっても施工可能な工法）
