## 第51号議案 辺地に係る公共的施設の総合整備計画の変更について（高島辺地）

## 1 飛島磯釣り公園の現状等

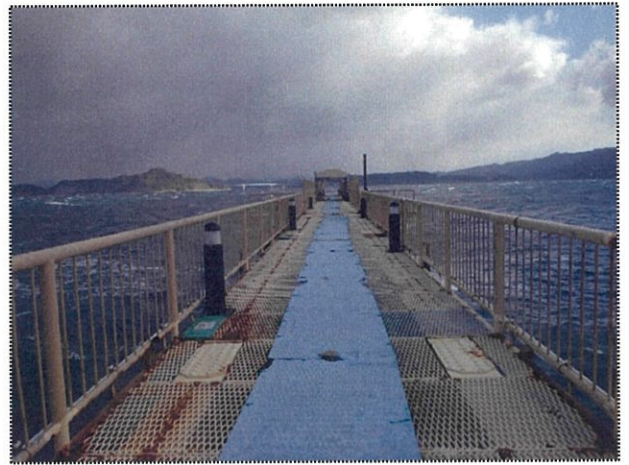
(東側釣台床) 地点 A

| 箇所 | 現状 | 補修等の対応 |
|---|---|---|
| 釣台（床） | 腐食箇所あり | H30、31 修繕で一定完了 |

| 内容 | 事業費 | 財源内訳 | |
|---|---|---|---|
| 釣台床修繕 | 1,296 | - | 1,296 |

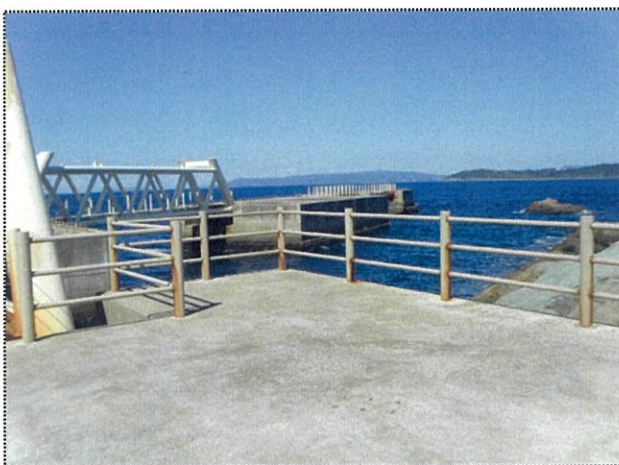
(北側釣台全体)

| 箇所 | 現状 | 補修等の対応 |
|---|---|---|
| 釣台（支承、桁） | 錆あるが激しい腐食なし | H31 年度安全性調査 |

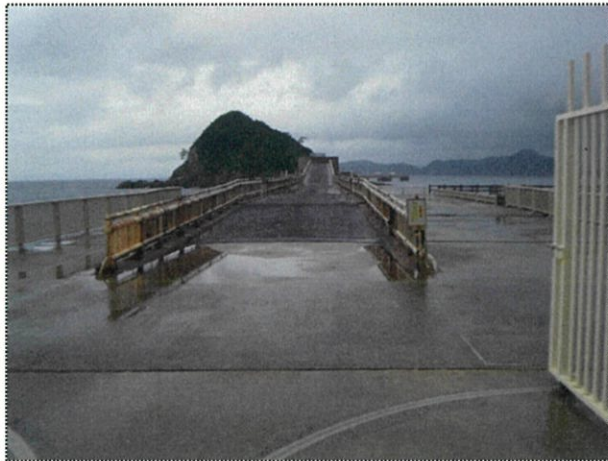
(南側釣場) 地点 G

| 箇所 | 現状 | 補修等の対応 |
|---|---|---|
| 南側釣場・園路（防護柵） | 防護柵腐食激しい | H31 防護柵改修工事 |

| 内容 | 事業費 | 財源内訳 | |
|---|---|---|---|
| 南側釣場園路防護柵改修工事 L=328m | 7,600 | ※2 7,600 | - |

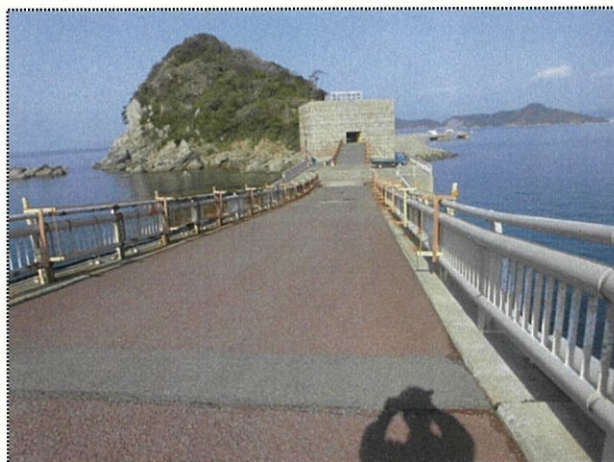
(休憩所) 地点J

| 箇所 | 現状 | 補修等の対応 |
|---|---|---|
| 建物（休憩所） | 手摺塗装剥れあり | H31 手摺塗替修繕 |

| 内容 | 事業費 | 財源内訳 | |
|---|---|---|---|
| 休憩所手摺塗替修繕 | 166 | - | 166 |
