令和4年6月市議会 総務委員会資料

所管事項調査に関する資料

戸町3丁目の敷地崩落について

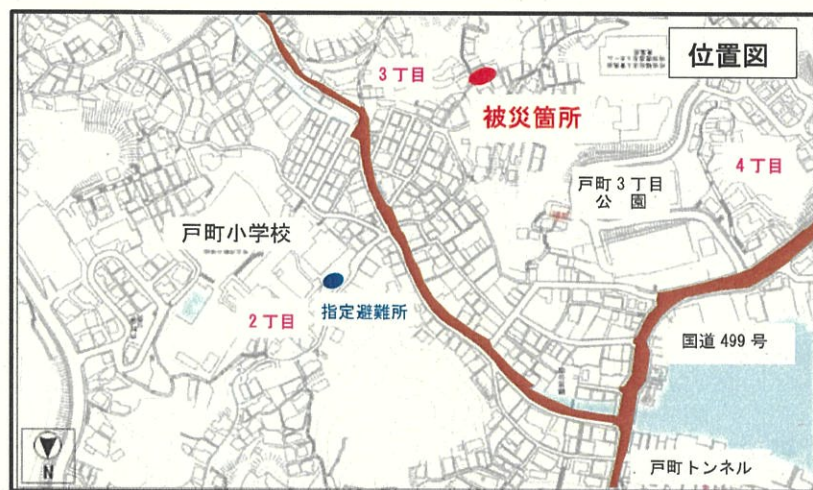
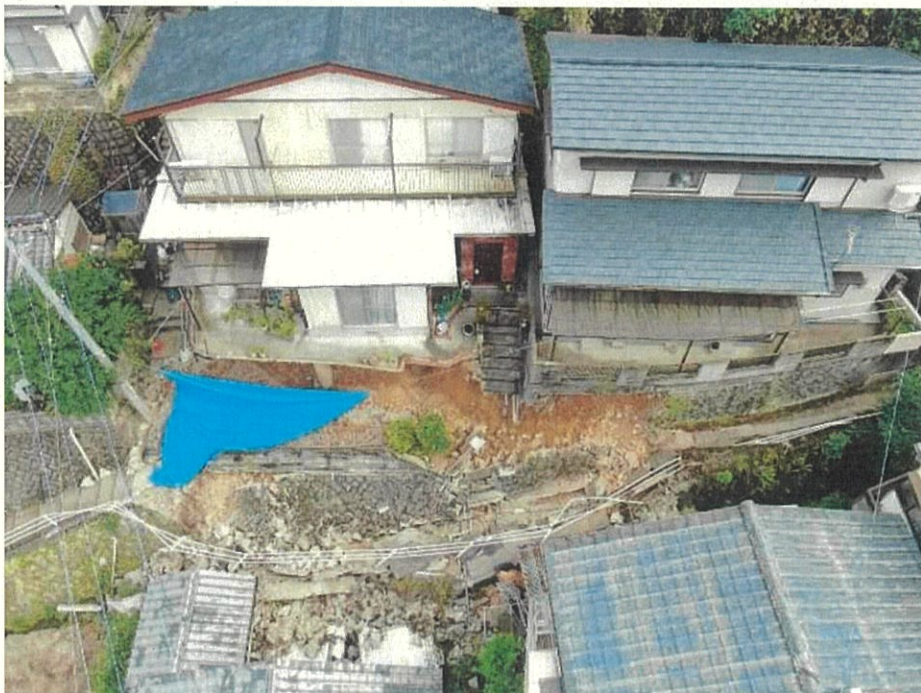
○ 宅地の周囲の石垣や里道石垣が崩れ、崩れた土砂が水路(青溝)及び里道下の住宅にかかっている状況。

※ 擁壁が延長18m、高さ6m~10mの範囲で崩落

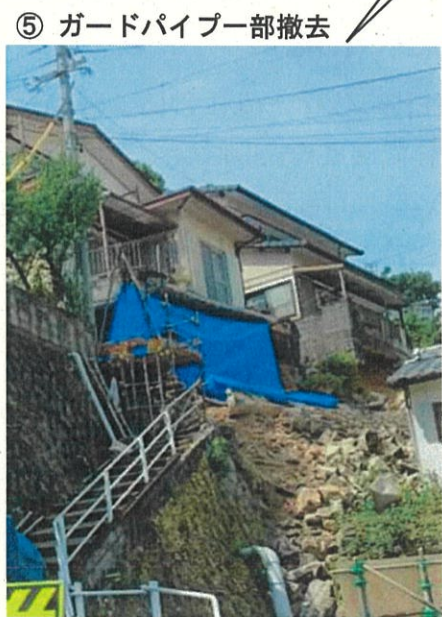
- ア 被災地の里道を通行止め（5/12）……………詳細図①
- イ 里道閉鎖のため、仮設通路の設置（5/14完了）……………// ②
- ウ 水路が埋もれているため、仮設の水路を上流側に設置（5/14完了）
……………// ③
- エ 仮設通路の一部修正及び夜間照明の設置（5/16完了、6/4一部修正）
……………// ④
- オ 破損しているガードパイプ等の一部撤去（5/19完了）……………// ⑤
