第141号議案 令和4年度長崎市一般会計補正予算(第8号)

水産農林部

令和4年10月

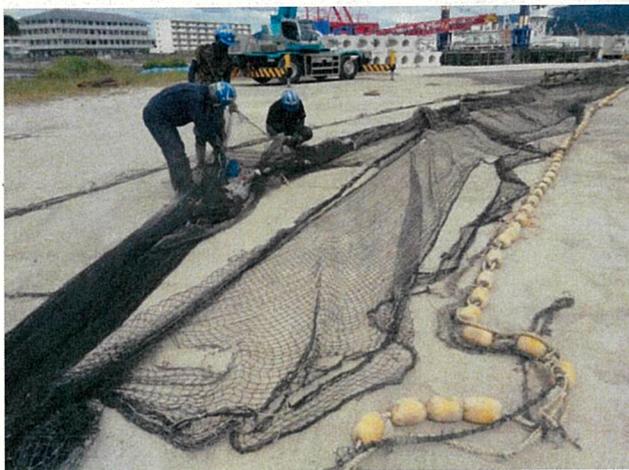
網底部分のロープ部分（鉛を配置）と上部網部分が大きく裂けている

(a) 復旧内容 : サメ網（漁網）320m(L) × 33m(H) 修理

(b) 事業費等 : 5,700 千円 令和5年3月末完了予定（再掲）

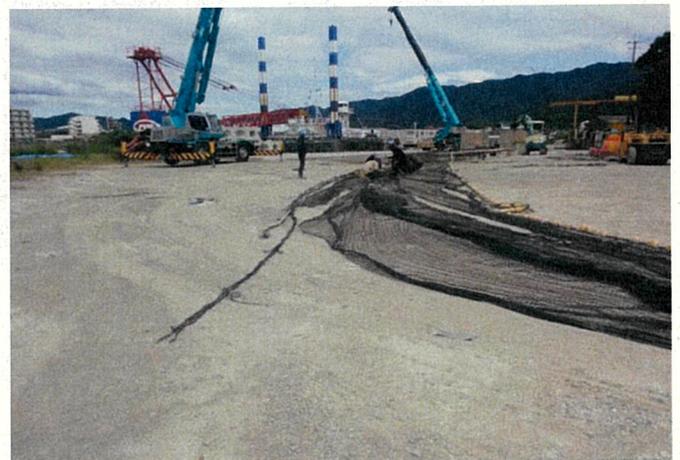
護岸と結束するためのロープがちぎれている

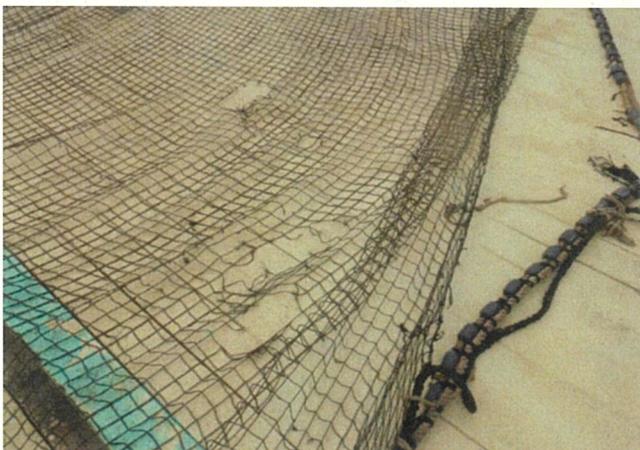
網底部分のロープ部分（鉛を配置）と上部網部分が大きく裂けている

(a) 復旧内容：サメ網（漁網）30m(L) × 10m(H) × 3枚 修理

(b) 事業費等：2,000千円 令和5年3月末完了予定（再掲）

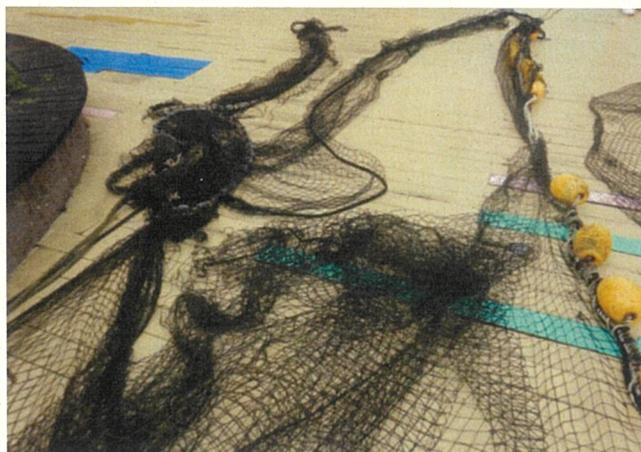
網上部分（浮きを配置）から網中部、下部にかけて大きく裂けている

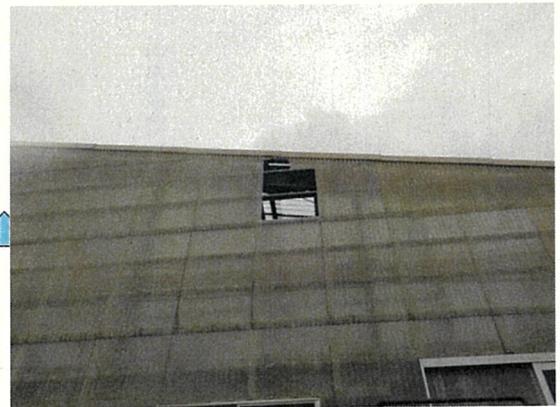
魚類生産棟外壁 2 枚損傷

(a) 復旧内容：外壁修繕 $A = 1\text{m} \times 1.8\text{m} \times 2\text{枚} = 3.6\text{m}^2$

(b) 事業費等：200 千円 令和4年12月末完了予定

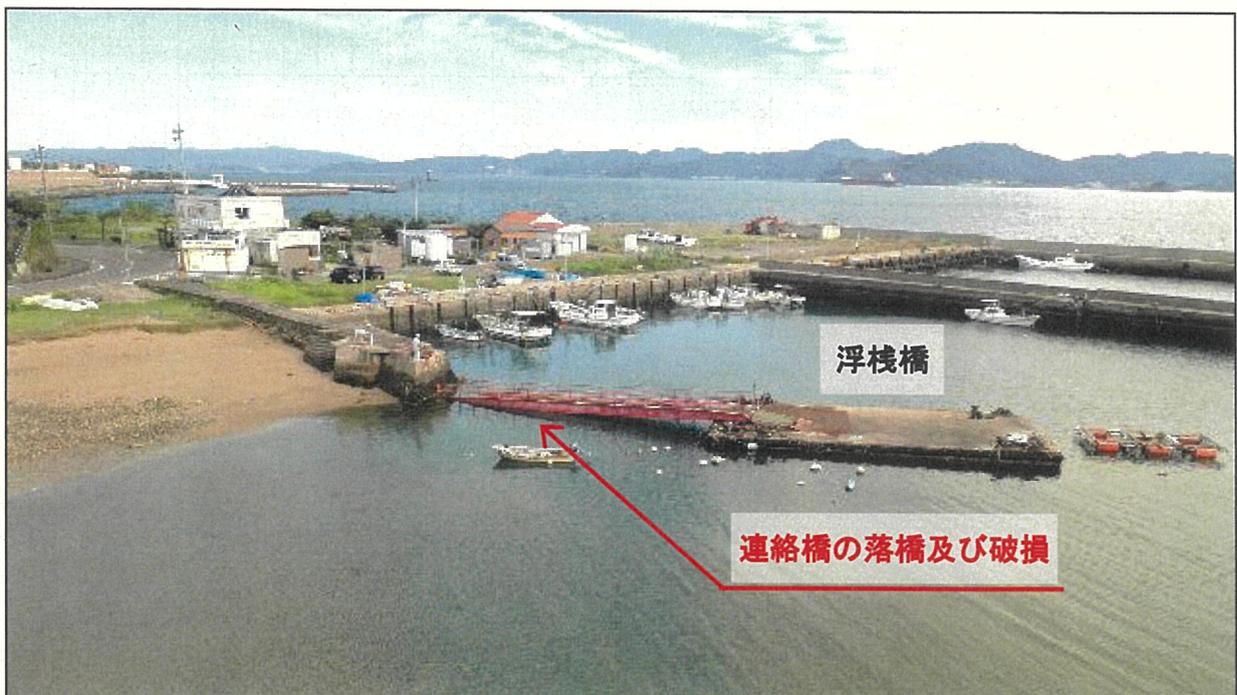
(2) 被災状況 (全景)

- (1) 漁 港 名 : 沖の島漁港
- (2) 施工場所 : 伊王島町2丁目 地先
- (3) 浮棧橋の用途 : 小型船の出漁準備(給油・漁具積込等)・帰漁後の陸揚げ等
- (4) 被災状況 : 浮棧橋の連絡橋落橋及び破損(L=23.7m、W=2.3m)
- (5) 復旧方法 : 原形復旧 連絡橋及び橋台修理
連絡橋架設

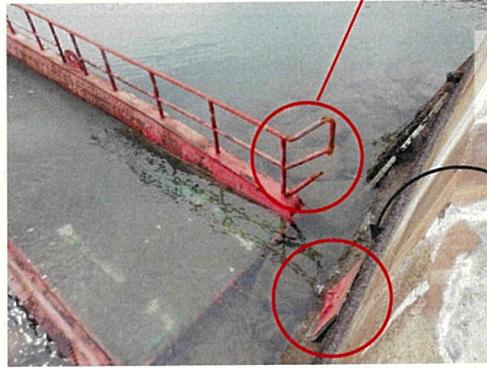
手すりの破損
