国指定史跡「出島和蘭商館跡」 保存活用計画

平成 28 年 3 月

長崎市
長崎市教育委員会

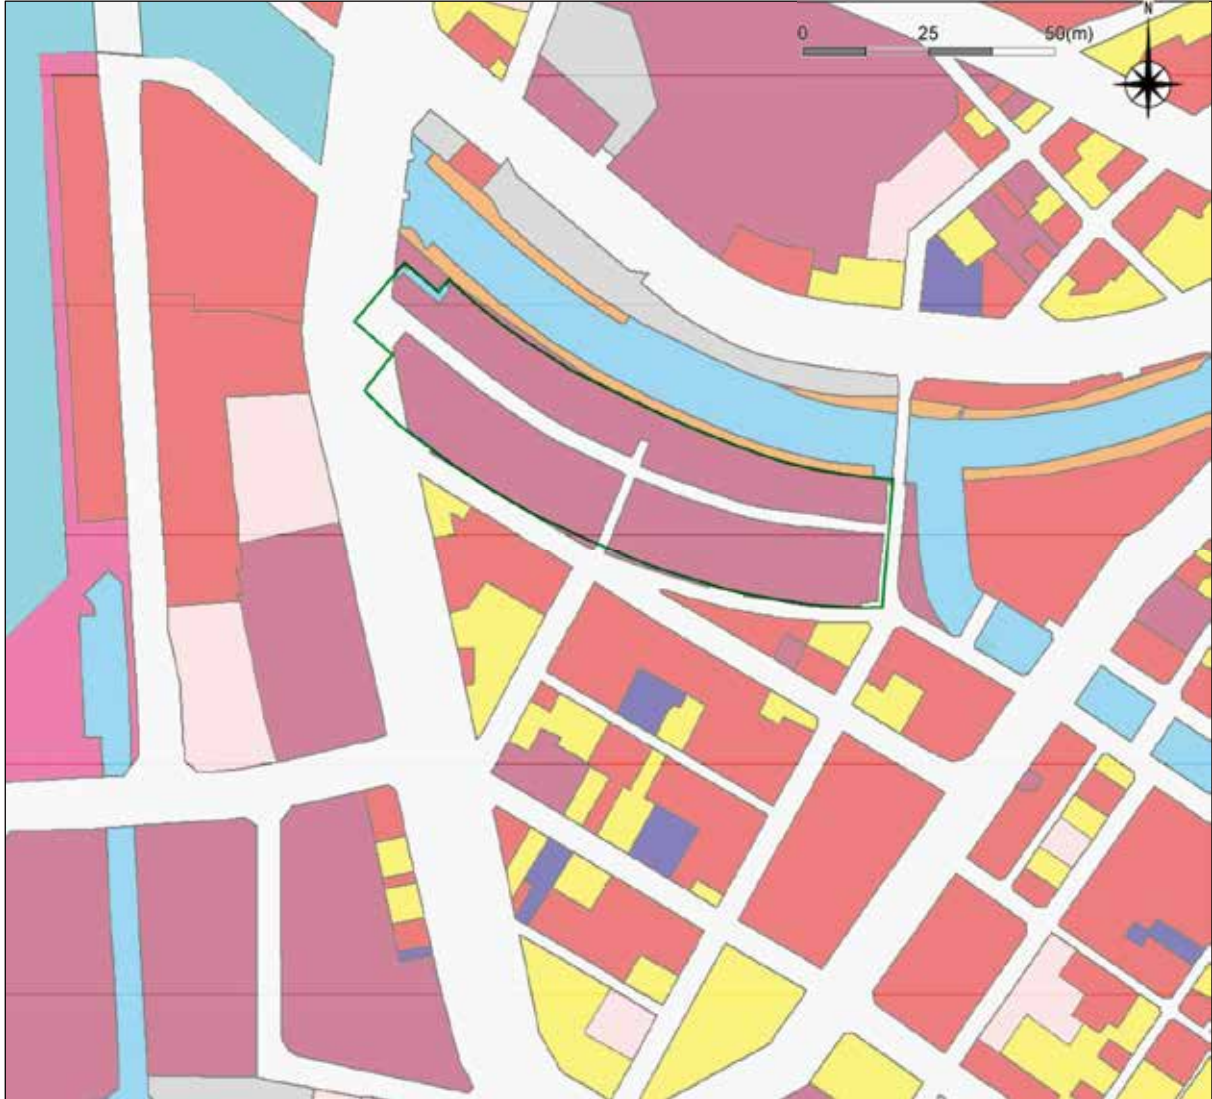
図3 史跡周辺の土地利用状況図

史跡内は、公益施設用地及び道路用地である。このうち、西側は国道499号用地があり、出島の完全復元のためには、道路の移設が必要となる。また、南側は道路用地、住宅用地、商業用地となっている。東側は道路用地と公益施設用地となっている。

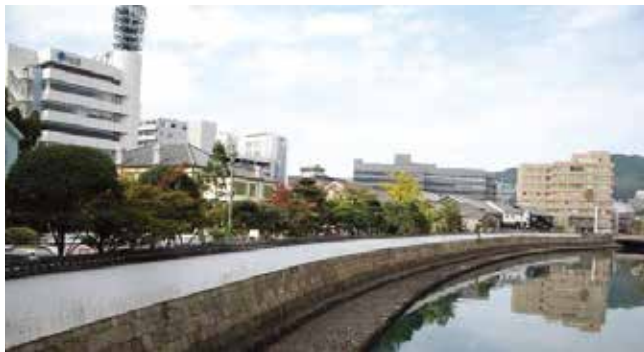
写真1 出島北側練塀と中島川

昭和26年(1951)以降の復元整備事業に伴い、出島のイメージを示すため東端から新石倉までを整備したもので復元ではない。地上部から高さ0.8m、壁は漆喰であり、屋根は瓦葺きである。

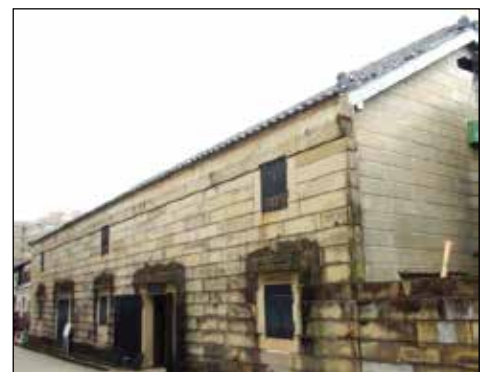
写真3 旧石倉外観

旧石倉は安政の開国後の安政2年(1855)に建てられた石造倉庫で、第2次世界大戦後、荒廃し倒壊寸前であった建物を長崎市が買収し、昭和31年(1956)に古写真をもとに、礎石の上に桁行長さの半分を復元したものである。平成17年度に展示用施設として内部を改修し、現在は「考古館」として、1階は出島内で出土した遺物の展示、2階は南側石垣の発掘成果に関する資料や幕末の出島に関する展示を行っている。

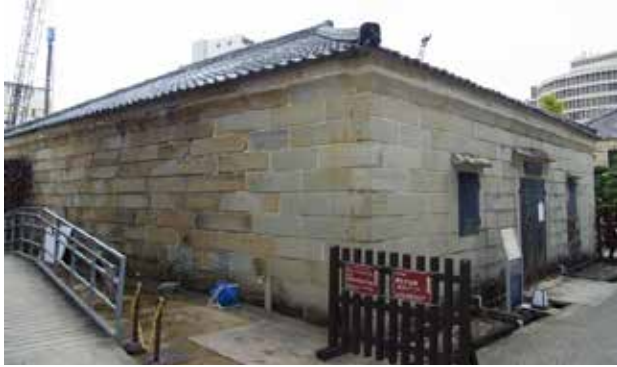
写真4 新石倉外観

新石倉は、慶応元年（1865）に建てられた石倉を復元したものである。昭和42年に長崎市が買収し、昭和51年に一部旧材を使用して復元した。現在は「出島シアター」として、出島の歴史を紹介する映像を放映するほか、音楽や演劇などの文化イベントの会場としても使用している。

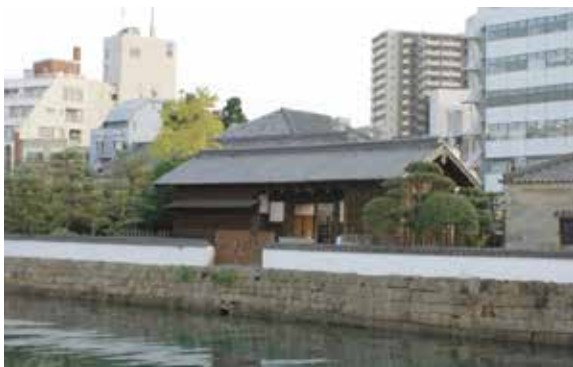
写真5 中島川対岸から見た表門

表門は、平成2年に長崎市の市制施行百周年記念事業の一環として、当初の位置とは異なるものの、出島のイメージを表す目的で建設された門である。現在内部は出土品の収蔵庫や、掃除用具などの倉庫として使われているが、出島表門橋の架橋に伴い、新たな入場口の料金所として改修し利用する予定である。

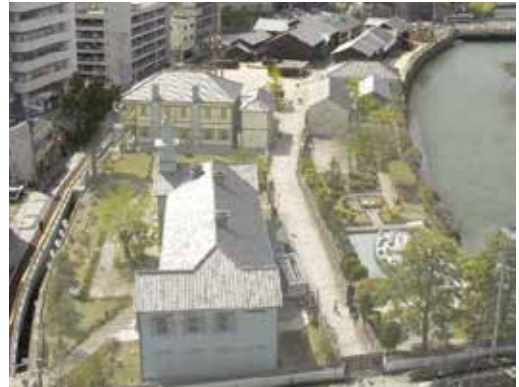
写真7 出島中央道路(東側より)

現在の中央道路は鎖国期の出島の中央道路とほぼ同じ位置にあり、居留地時代には鎖国期の道路側溝の上に三角溝と呼ばれる側溝が作られ、現在も使われている。また道路脇には居留地時代の地番境を示す地番標石が残されており、当時の地割りを示している。

このほか、道路脇には石塀や門柱、門扉などがあるが、その多くは出島内の別の場所にあったもの、あるいは他の場所から移設されたものである。また、中央より東側にはガス灯風の街路灯があり、道路下には平成11年度に整備された電気・通信配線の共同溝が設置されている。また中央道路は平成17年まで公道として使用されていたため、公共下水道やガスなども敷設されている。

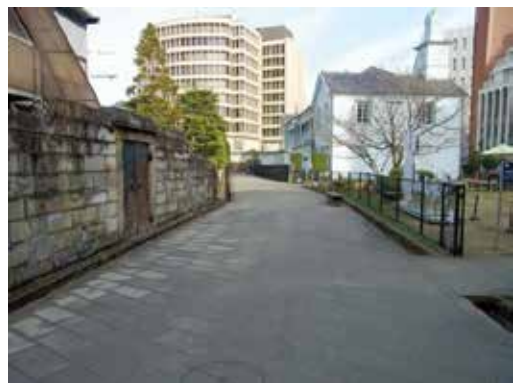
写真8 出島中央道路東側

出島には、築造当初から中央を東西に通る道路と江戸町側から表門を通過し東西道路と交差する道路が作られていた。寛政10年(1798)の大火により、中央道路幅は2間半から3間半に改められたが、オランダ商館が廃止されて居留地となったのちも、この道路はほぼ同じ幅のまま使われた。道路両端には居留地時代の石製の側溝とともに、その下にはオランダ商館時代の瓦敷側溝の跡が確認されている。

その他、中央から東側にかけて道路端部には居留地時代の地番境を示す石や門柱などが残されている。石塀などは、昭和27年から31年にかけての東側庭園整備の際に新たに作られたものである。

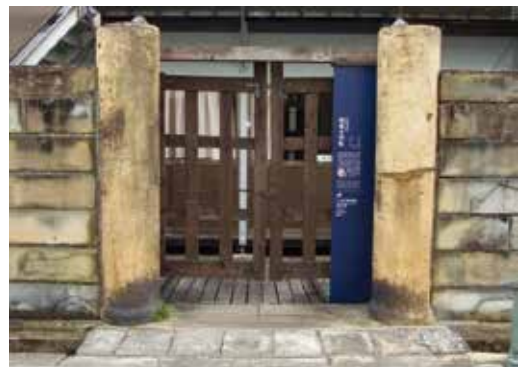
写真9 陶製門柱

この陶製の門柱は、当初出島内にあったものを市立博物館(当時、馬町の旧山野辺邸にあった)に移設したのち、昭和29年(1954)に旧石倉東側に移設したものである。

ペトウルス・レグー窯のマークがあるため、オランダのマーストリヒトのペトウルス・レグー社の製品で、当時出島にあった同社の店舗に使用されたいたものであった可能性がある。

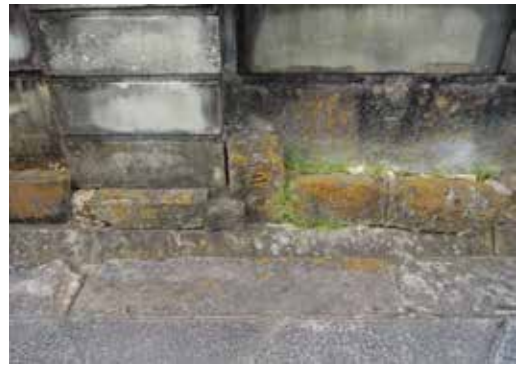
写真11 居留地地番標石(二十二番)

標石は、居留地時代の地番を示した石である。現在6カ所（4・5番か、6・7番、8・9番、17・18番、20番、20・21番、22番）に現存し、1基（11番か）は旧長崎内外クラブ内に保管されている。

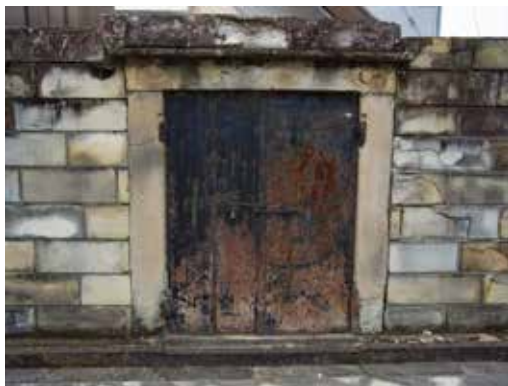
写真12 石門

石門は、当初出島西側（長崎新聞社旧社屋付近）にあった石造倉庫を取り壊した際に、現在の旧石倉東側に昭和40年（1965）移設したものである。砂岩で作られ、上部に唐草文様の装飾がある。鉄製の門扉について詳細はわかっていない。また、中央道路東端北面の「オランダ石門」は、昭和47年（1972）長崎日蘭協会から長崎市へ寄贈されたものである。

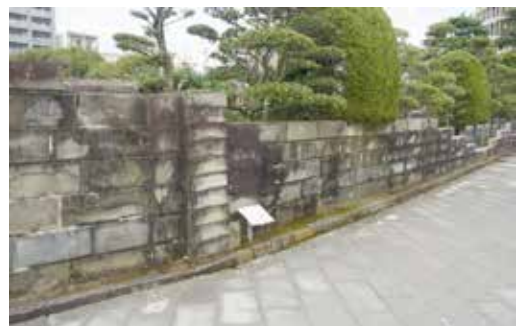
写真14 石塀

石塀は門柱や石門を現在地に移設した際に、門に合わせて砂岩で整備したものである。

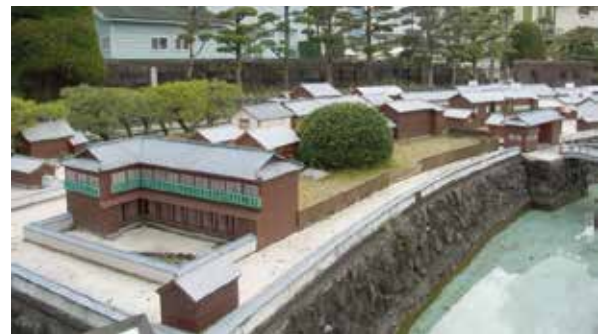
写真 16 ミニ出島

昭和 41 年（1966）に計画され、昭和 51 年（1976）に完成した出島の 15 分の 1 の模型である。設計にあたっては、長崎大学附属図書館経済学部分館が収蔵している「長崎出島之図」を参考にした。

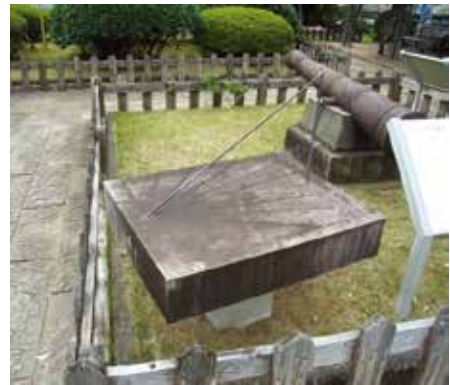
写真18 石造日時計(レプリカ)

出島の花園の中におかれていたもので、HCKという文字が刻まれている。この文字はおそらく明和3年～明和4年（1766-1767）に出島商館長であったヘルマン・クリスティアン・カステンス（Herman Christiaan Kastens）の頭文字をとったものと考えられている。

現在東側庭園内にある日時計は平成18年に製作したレプリカであり、現物はカピタン部屋内で展示されている。

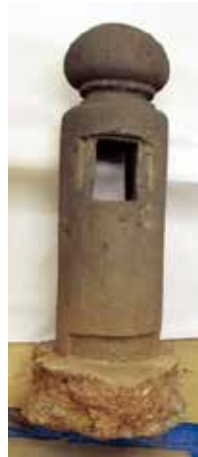
写真 20 旧出島橋親柱(銘なし)

現在出島には旧出島橋の親柱 2 本が保管されている。このうちの 1 本は、明治 18 年（1885）に着工の中島川変流工事に参画した、石工棟梁の子息井手徳寿氏から昭和 31 年に寄贈されたもので、旧出島橋の親柱の可能性はある。ただ、中央部の火袋が燈籠として改変されている。この石柱は現在、出島埋蔵整理作業所にて保存されているが、今後出島内の復元建物内で展示の予定となっている。

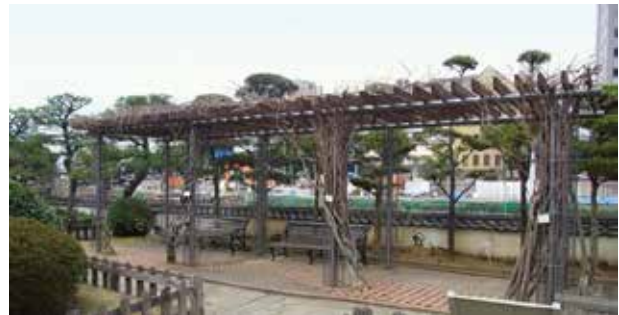
写真 22 庭園内パーゴラ

平成 11 年、オランダ里帰り植物（フジ、アケビ）の植樹に伴い、整備されたものである。

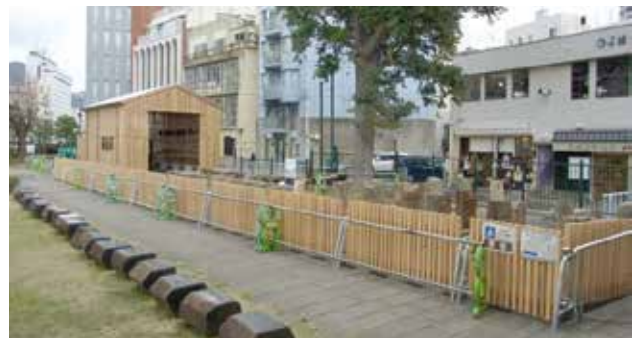
写真 24 芝生広場一角に設置された石材倉庫

平成 26 年度からの江戸町側護岸発掘に伴って出土した、旧出島橋の部材と想定される石材については、平成 27 年度末に将来的な橋の復元に向けての調査を行うため、芝生広場内に仮設の石材倉庫を設置し、石材を保管している。倉庫は遺構や天然記念物への影響を抑えるため、仮設材等を用いている。

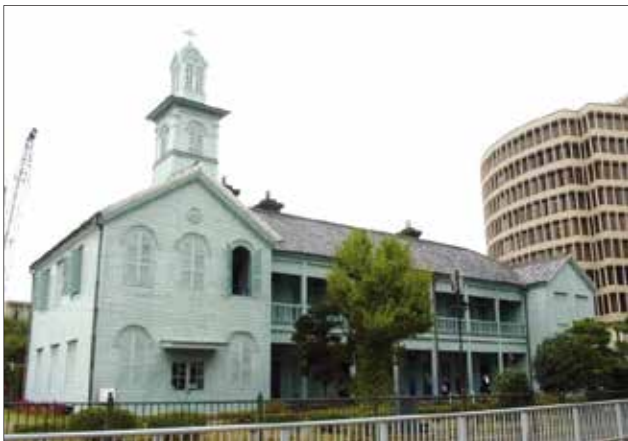
写真 27 旧出島神学校南側外観

旧出島神学校は明治11年(1878)、わが国最初のキリスト教新教の神学校として建設され、明治19年(1886)には神学校としては閉鎖された。その後渡来宣教師の宿舎として仕様され、明治26年(1893)に東側を増築し、現在の姿となる。明治43年(1910)以降は民間に譲渡され、病院として使用されていた。昭和47年(1972)に長崎市が買収し、昭和52年から55年(1977-1980)の3カ年をかけ、国庫補助をうけて半解体修理を行った。昭和63年(1988)から平成9年(1997)までは長崎市歴史民俗資料館が、平成10年(1998)から平成17年(2005)まで、出島史料館本館が置かれた。

現在、1階は料金所や売店・休憩室となっており、2階は会議室や図書室のほか、案内スタッフの控室とともに出島復元整備室の事務所が置かれている。神学校北側には別棟の木造トイレが設置されている。

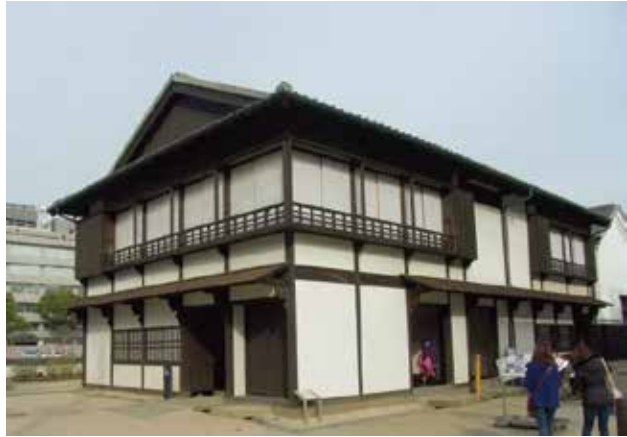
写真31 一番船船頭部屋南西側外観

オランダ船の船長と商館員の居室であった2階建ての町屋風の建造物である。建物配置は確認された遺構により確定し、その他の歴史資料をもとに復元している。

2階は資料をもとに家具などの調度品を復元・展示している。1階の一部は土間の再現が行われ、畳敷きの部屋では着物の着付体験などが行われている。

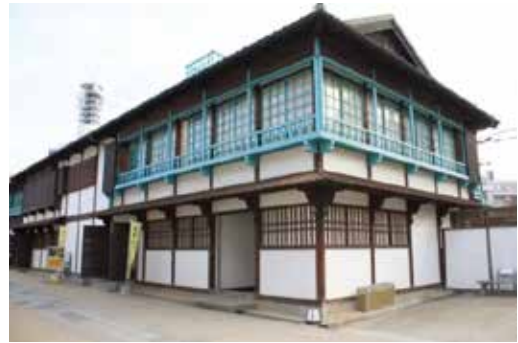
写真 32 ヘトル部屋北西側外観

商館長の次席（ヘトル）である荷倉役の居室であった、2階建ての町屋風の建造物である。建物の遺構は確認されなかったため、その他の歴史資料をもとに外観を復元した。内部はホールや案内所、売店などのサービス施設として活用されている。

館内にはエレベーターが設置され、車椅子利用者も2階のカピタン部屋への連絡通路からカピタン部屋2階を見学できるようになっている。

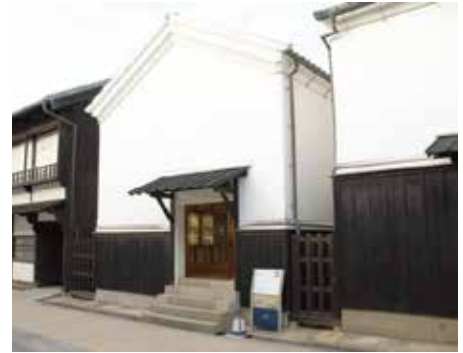
写真 33 一番蔵南側外観

砂糖などの輸入品を収納していた、2階建ての土蔵である。建物配置は確認された遺構により確定し、その他の歴史資料をもとに内部・外部を復元している。内部は展示施設として活用され、遺構の一部を露出展示している。

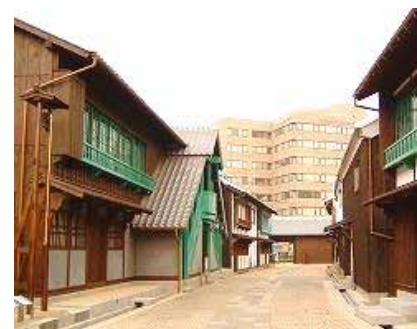
写真 36 カピタン部屋と中央通りの復元建物群

出島オランダ商館の商館長の居宅兼事務室であった、2 階建ての町屋風の建造物である。建物配置は確認された遺構により確定し、その他の歴史資料をもとに内部・外部を復元している。

1 階は出島の歴史についての総合展示室として使われ、2 階は資料をもとに一部で家具や照明などを復元し、展示している。南側の客間では、往時の食材やレシピを参考にした料理を提供した晩餐会などを開催し、好評を得ている。

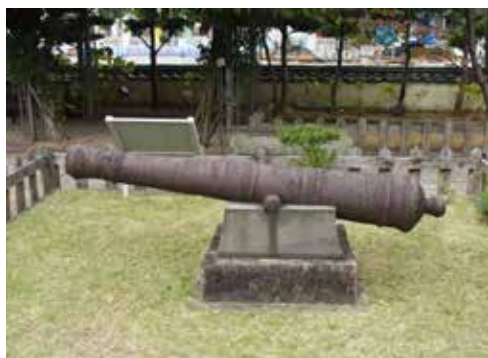
写真 40 鉄製大砲

青銅製と鉄製の砲が各 1 門ある。青銅製のは、カピタン部屋涼所の下に展示してある大砲で、オランダ船の姿絵と連合オランダ東インド会社の頭文字「VOC」および「AMSTEL DAM ANNO 1640」の文字がある。昭和 29 年 (1934) に浦上川河口付近で発見され、現在は昭和 53 年 (1958) にオランダ海外史跡保存協会より寄贈された砲座に据えられている。鉄製大砲は、昭和 39 年 (1964) に浦上川から引き揚げられたもので「A VOC」の文字が陰刻されている。

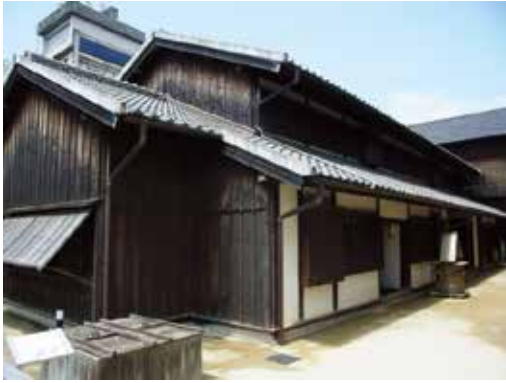
写真 42 乙名部屋北東側外観

出島の管理を行っていた乙名という地役人の詰所であった、2階建ての町屋風の建造物である。建物配置は確認された遺構により確定し、その他の歴史資料をもとに内部・外部を復元している。

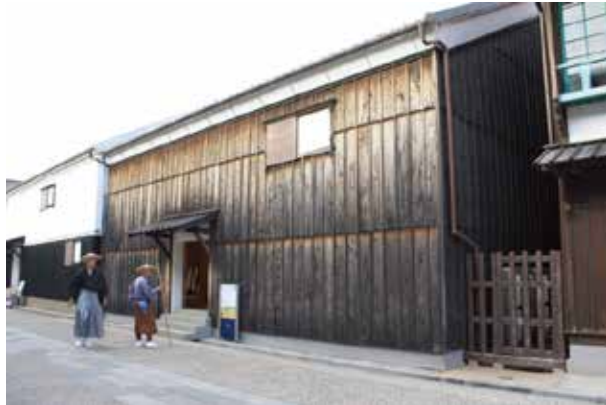
写真 44 三番蔵南側外観

砂糖などの輸入品を収納していた、2階建ての土蔵である。建物配置は確認された遺構により確定し、その他の歴史資料をもとに内部・外部を復元している。1階は砂糖に関する資料が展示され、2階は倉庫となっている。

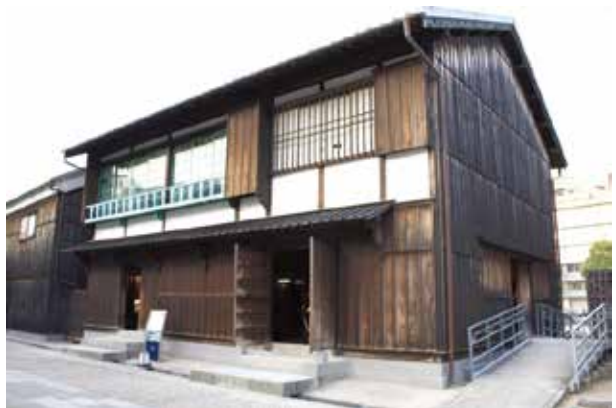
写真 45 拝礼筆者蘭人部屋南側外観

出島に滞在していたオランダ商館員のうち書記役の住まいであった、2階建ての町屋風の建造物である。建物配置は確認された遺構により確定し、その他の歴史資料をもとに内部・外部を復元している。

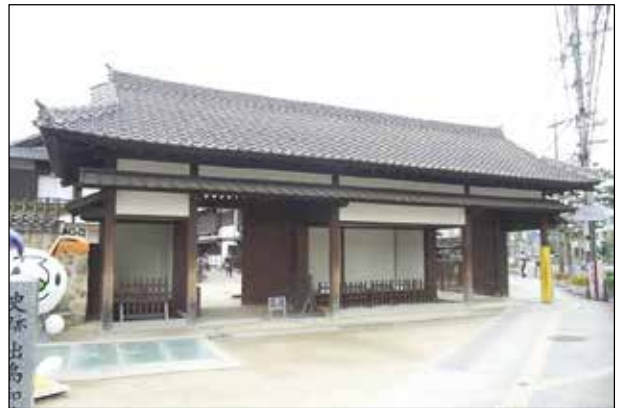
写真46 水門西側

オランダ船から出島への輸出入品を出し入れする、海に面した門である。建物配置は確認された遺構により確定し、その他の歴史資料をもとに内部・外部を復元している。現在も西側からの出島への出入り口として使われ、出島のシンボルともなっている。

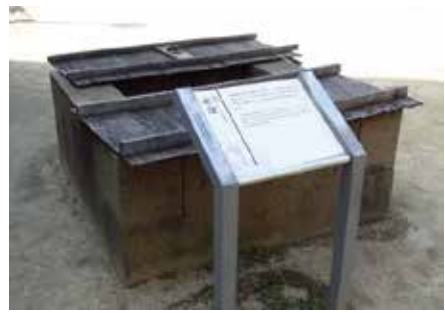
写真 47 水溜(料理部屋前)

料理部屋、乙名部屋前に石積みの水溜の側板部分が2カ所復元され、上部には木製の蓋が取り付けられている。

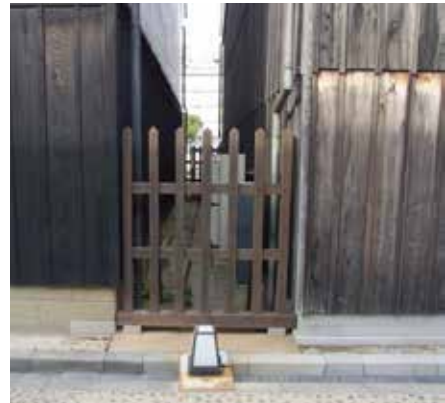
写真 48 建物間柵

絵画資料に描かれる建物間の木柵を復元している。また、建物間に設置されている空調室外機への点検扉としても使われている。水門脇の荷揚場石垣上部にも低い柵が復元されている。

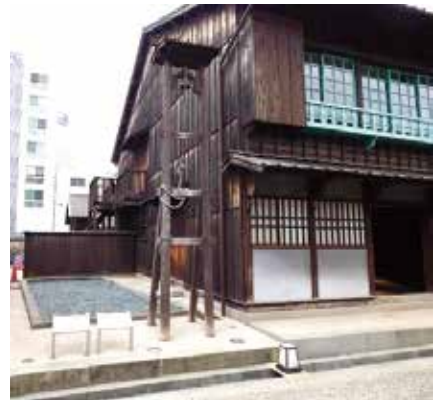
写真 49 時鐘

カピタン部屋東側にあった出島内で時刻を知らせる木造の時鐘であり、引き鐘とも記載される、綱を引いて鳴らす鐘が取り付けられている。木部は絵画資料や類例をもとに復元され、鐘は19世紀のアンティーク品を購入し取り付けたものである。

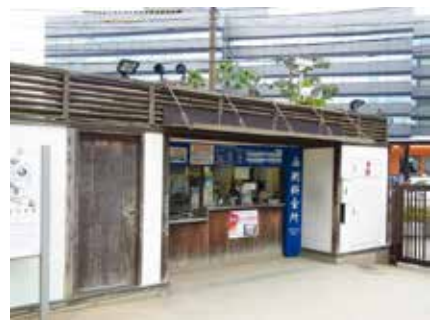
写真 50 西側料金所

第Ⅱ期の整備にあたり、水門からの観光客の入退場のため、ヘトル部屋西側で遺構が確認されなかった検詞部屋付近に設置された料金所。周辺の復元建造物になじむよう、色彩や外観に配慮されている。

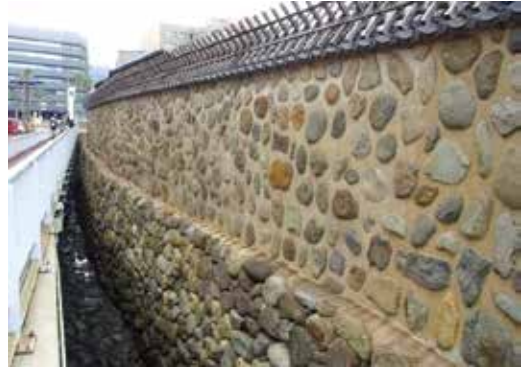
写真 51 南側護岸石垣

護岸石材については、可能な限り旧石材を用い、破損しているもの及び風化が著しいもののみ交換とし、上部の石積み欠損部については、新規石材を用いて雰囲気損なうことがないよう復元した。

修復工事が完了した南側護岸石垣は、現在一般に公開され、西側から中央部にかけては、復元建物を引き立てる景観形成の一環として、高さ9尺の練塀の再現を行っている。

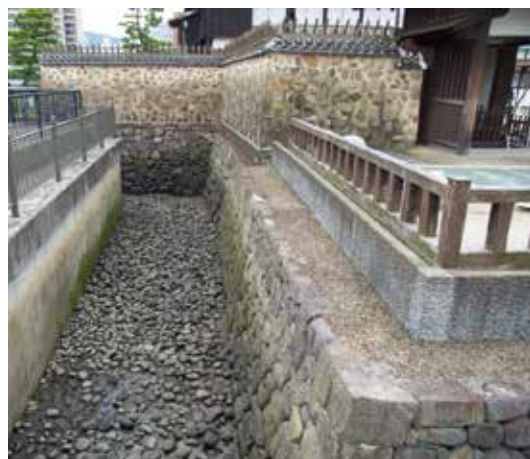
写真52 西側石垣復元状況

石垣は孕みだした部分や著しく劣化した積石を交換し、残っている石垣の上に想定天端高さまで石垣を積み足して復元した。第二次拡張石垣については、遺構より判明した高さまでいったん石垣を復元し、その上に想定天端高さまで、網一段天端石を積み足した。

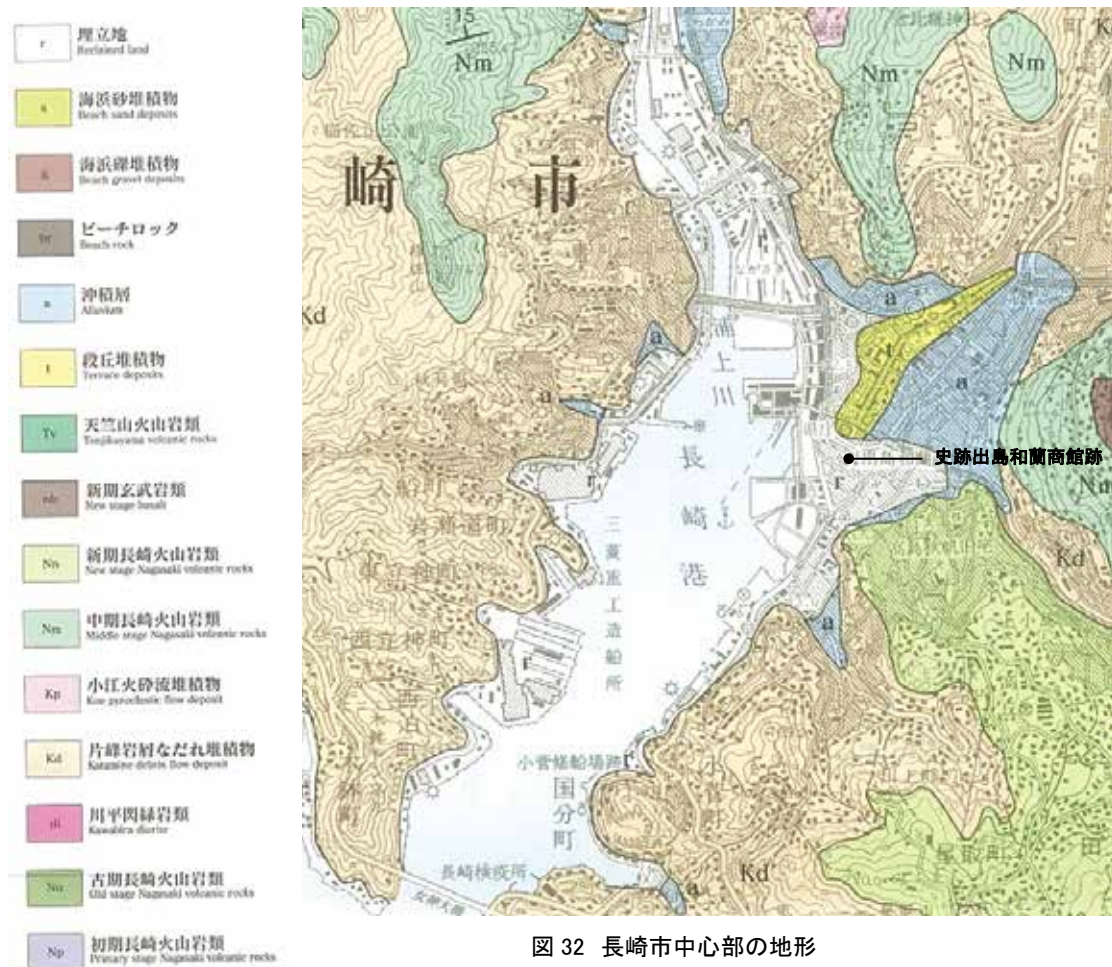
図 32 長崎市中心部の地形

長崎市中心部の地質は、長崎火山岩類の角閃石複輝石安山岩・複輝石安山岩(約 570～450 万年前)が分布している。浦上川東岸から中島川西岸の間の桜町～万才町にかけては標高約 6m～50m の長崎段丘が続いている。長崎段丘は長崎火山岩類の複輝石安山岩質火砕岩層が浸食されて形成された段丘である。

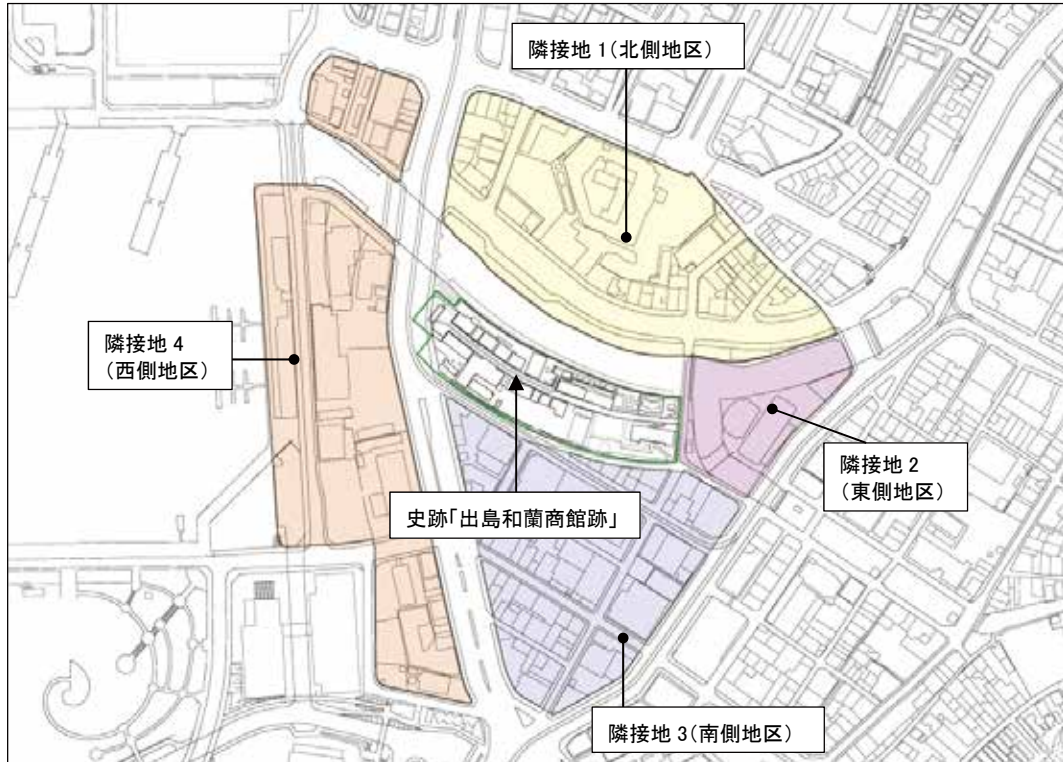
図 51 隣接地区分図

史跡指定地周辺については、隣接する地区（北側から時計まわりに地区1～4）ごとに現状を記述する。

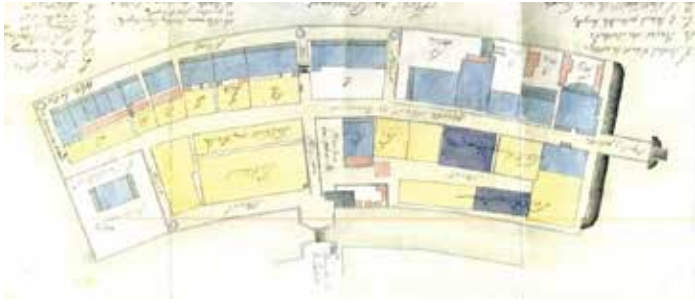
<p>「出島図」(デフェンデル市立図書館所蔵)</p>
<p>史跡指定後 大正12年(1923)</p> <p>明治37年の出島周辺埋め立て後、出島内の民有化が進んだころの姿である。出島北側は削平され、荷揚場の一部は道路となっている。</p> <p>南側・東側・西側は周辺道路の一部が史跡となり、北側の護岸は史跡指定地外となっている。</p>	  <p>「大正十二年十二月一日作成地籍図のトレース図」</p>

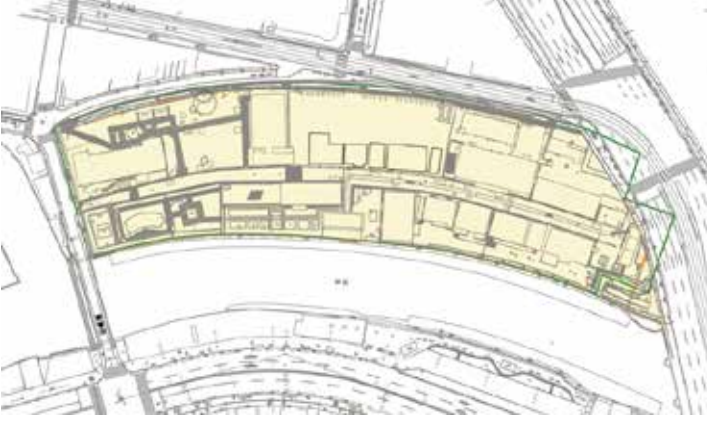
<p>「昭和 57 年長崎市道路建設課作成測量図」</p>
<p>現在 平成 27 年 (2015)</p> <p>平成 6 年 (1994) に史跡地内が教育文化施設整備事業として都市計画事業認可を受け、教育文化施設となる。 史跡内の完全公有化は平成 13 年 (2001) に完了するが、国道 499 号内は教育文化施設からはずれ、史跡南側と東側は現在の教育文化施設内と一部ずれている。</p>

<p>*黄色の範囲が都市計画決定部分</p>

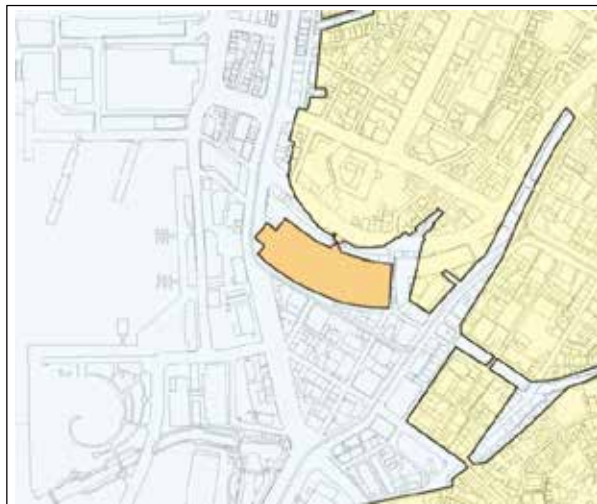
②江戸時代の出島(18-19世紀ごろ)

出島東側が埋め立てられ、築町がつくられる。
新地藏所がつくられる。

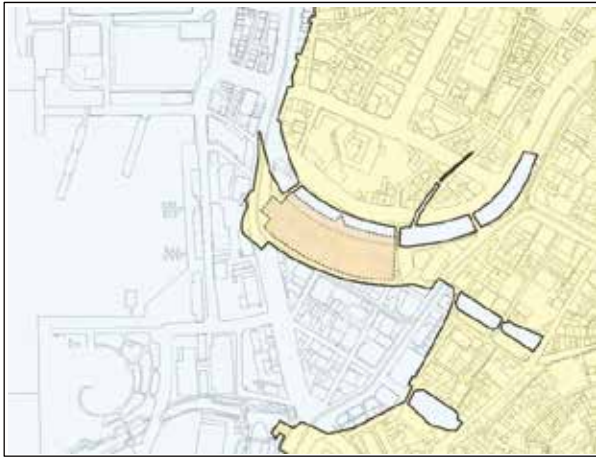
④中島川変流工事後(明治26年(1893)ころ)

- ・出島西側が埋め立てられる。
- ・出島東側が埋め立てられ、築町と地続きになる。

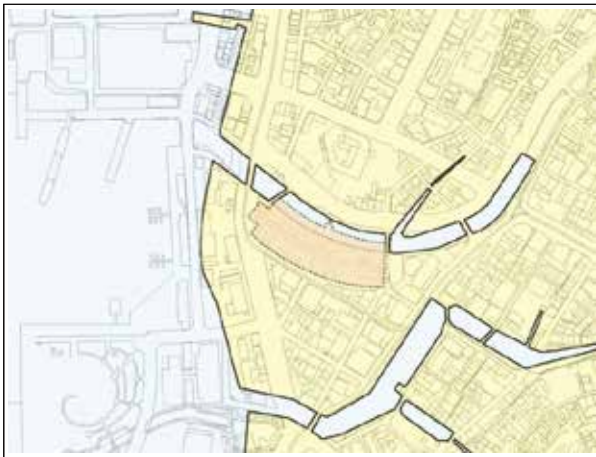
⑤長崎港湾改良工事完了後(明治37年(1904)以降)

- ・出島南側が大きく埋め立てられ、扇形の地形が消失する。

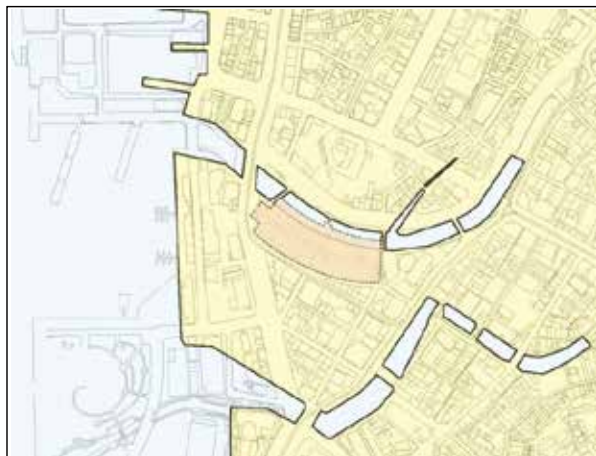
⑥昭和21年(1946)頃

- ・出島周辺の長崎港護岸改良工事が進む。

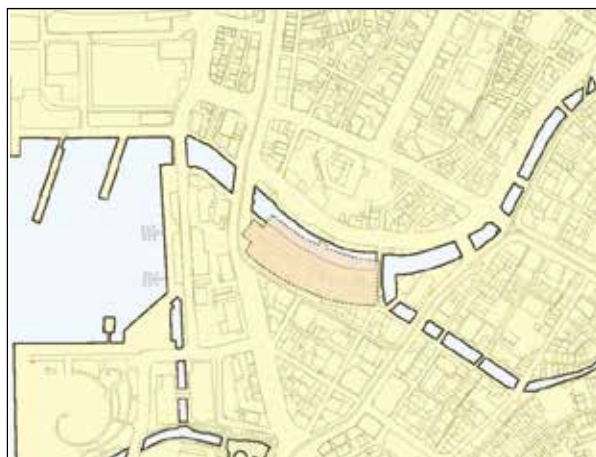
⑦現在 平成28年(2016)

- ・ナガサキ・アーバン・ルネッサンス2001構想の一環として内港再開発事業に着手
- ・大波止ターミナルビル、長崎水辺の森公園が完成。

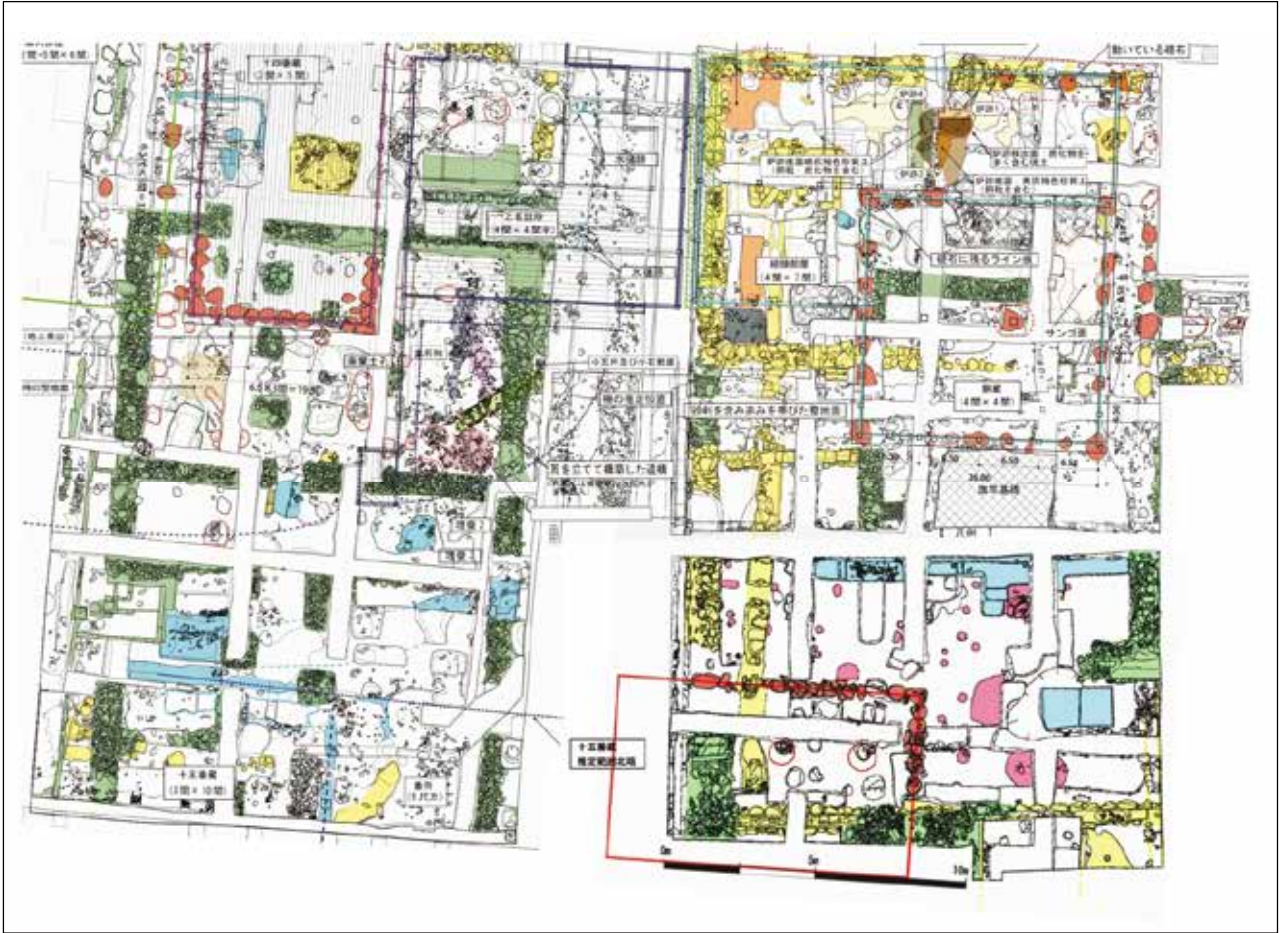
図 62 III・IV期遺構平面図 S=1:250

銅蔵は、日本の主要な輸出品であった銅を輸出前に保管していた蔵である。規模は4間×4間、2階建てで、1階に棹銅を2階には鮫皮を収納していた。銅蔵の礎石は、一部の攪乱を除き、四方ともに良好な遺存状態であった。礎石列は、大型の安山岩を半間ごとに配し、蔵内部からは棹銅片や破砕された珊瑚などが見ついている。

組頭は、日本人役人の乙名を補佐する役目であり、出島で実質的な業務を行っていた日本人役人と考えられる。建物は2階建てで、規模は間口7間、奥行4間、銅蔵と連続する建物であることから、一体的な利活用を行っていたことが当初から推察された。発掘調査の結果、幕末以降に建築された建造物の基礎と重なり、周囲を巡る礎石は検出されなかったが、内部から往時の床面が確認され、炉跡が検出された。また、長さ1寸ほどの釘が多数出土した。これらの釘は、棹銅を箱に収納する際に打たれたものと推測されるため、組頭部屋1階の実質的な用途が銅蔵の前室として、銅の輸出に関わる作業場であったことがうかがわれる。

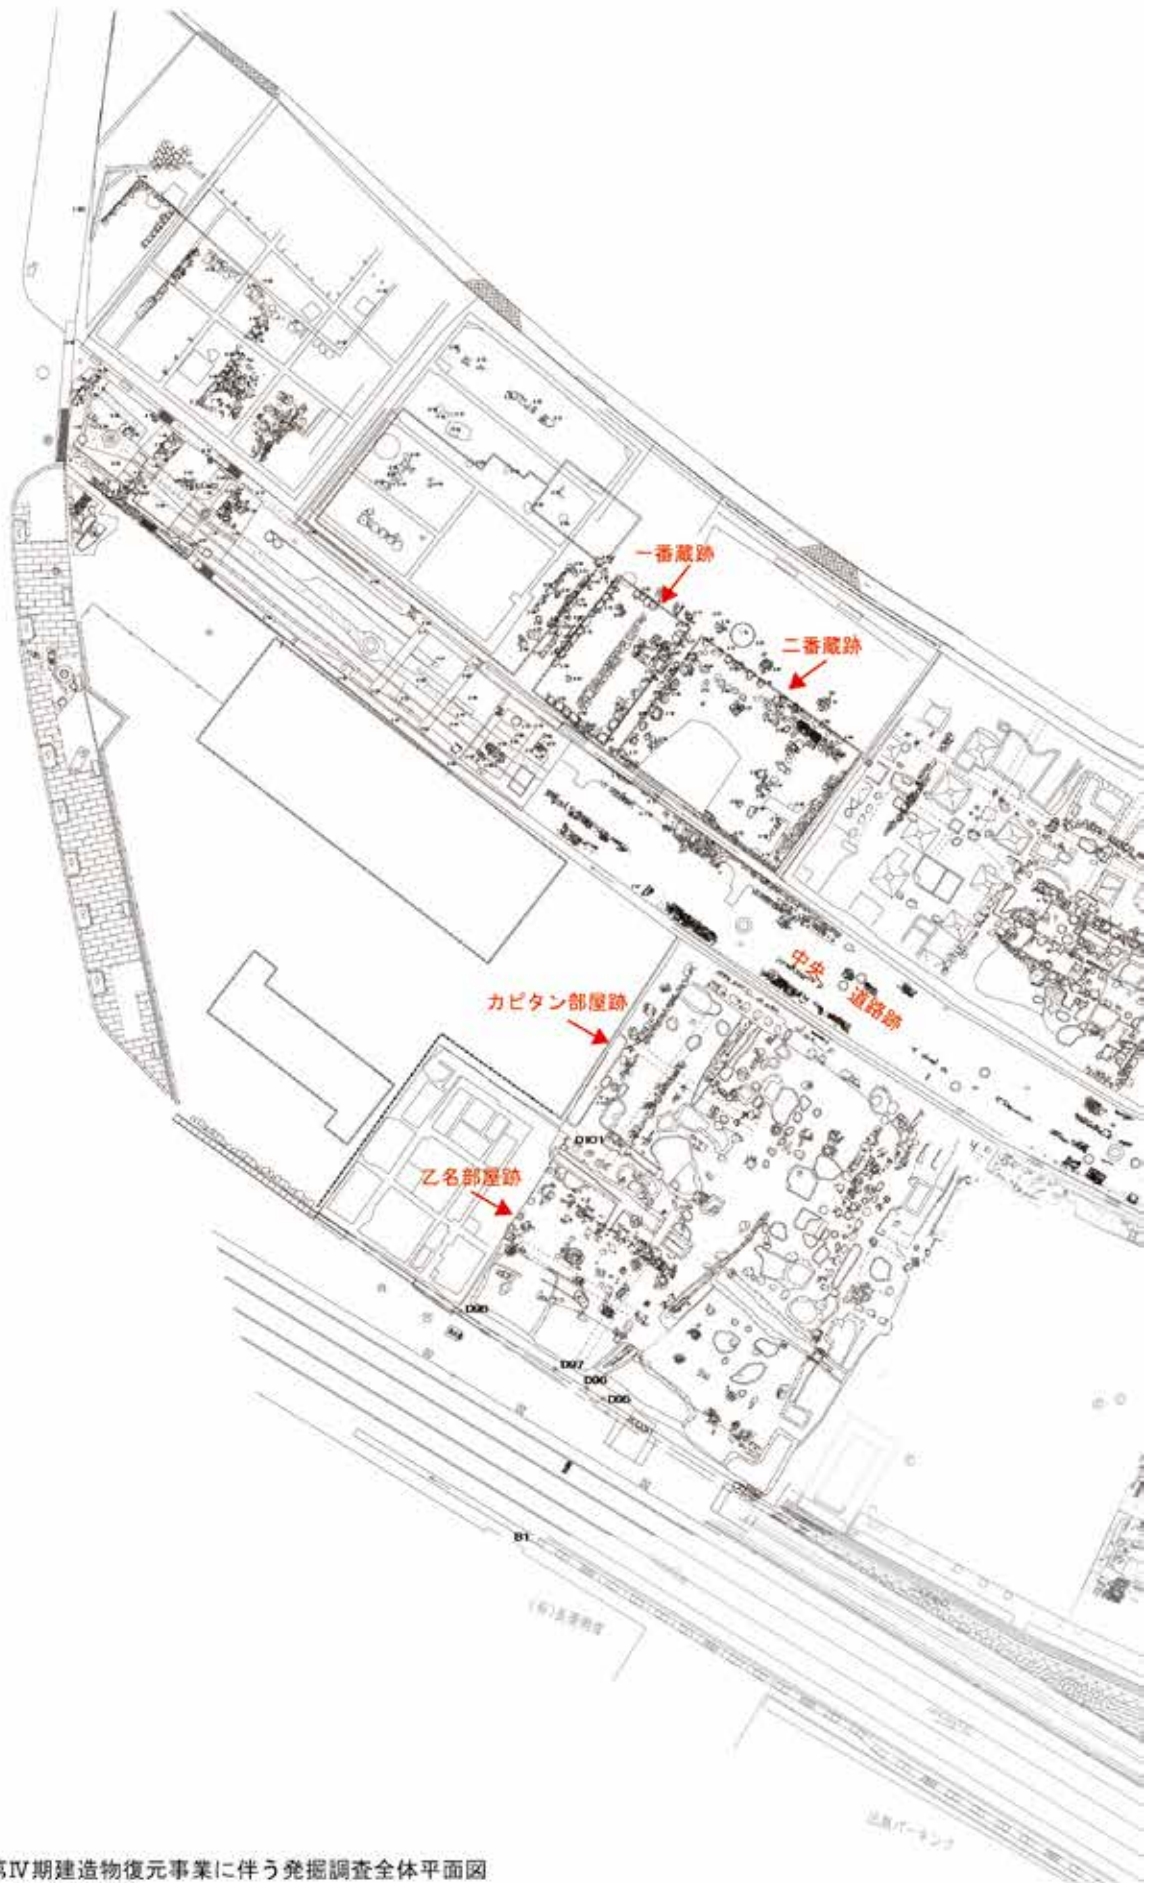
図64 第I期～第IV期建造物復元事業に伴う発掘調査全体平面図
(平成8年～平成25年)

平成8年からの建造物復元に伴う発掘調査により、対象となった建物は20棟、そのうち一部であれ基礎遺構を検出できた建物が14棟である。出島の中央部から西側にかけて、建造物の性格や敷地の利用状況によって、それぞれ異なった基礎構造や生活や業務に関連する遺構群が検出された。これらの成果を、出島遺跡の特徴としてまとめ、長崎市中の同時代の町屋遺構と比較し、さらには他都市のオランダ商館遺跡と比較するなかで、商館遺跡の共通点、類似点、相違点を明確にする必要がある。実際に出島を構成する建物群の内容は、商館員の住居や生活物資を収納する倉庫、貿易品を納める蔵、日本人の管理用建物、庭園・菜園に大別され、商館運営のなかで必要な要素、機能がすべて備わっていたことがうかがえる。その生活様式のなかで、日本の商館の独自性が見えてくるものと思われ、それぞれの役割をもつ建物の調査により、東アジアの貿易の拠点であった出島の姿が浮かび上がる。

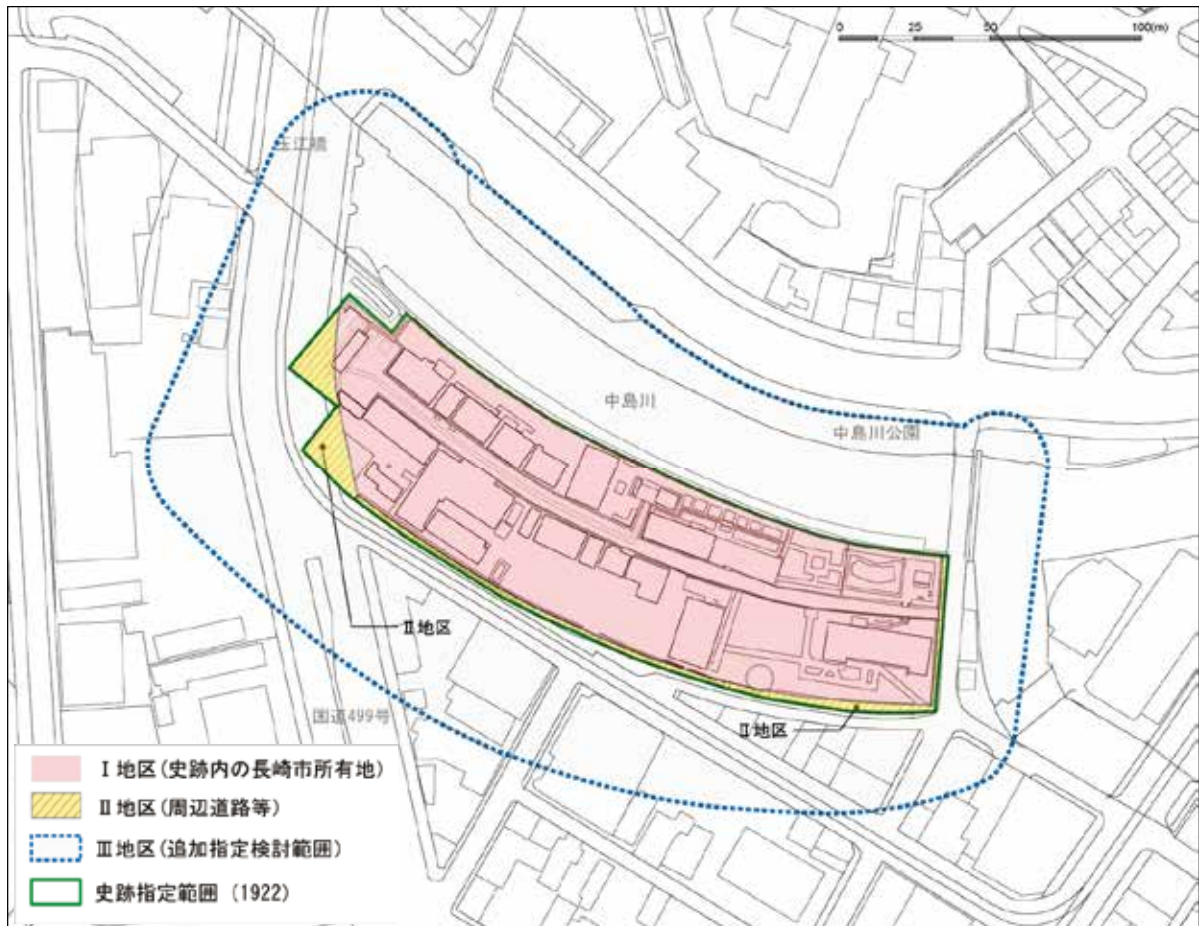
図 111 史跡の本質的な価値を持ち、追加指定を検討する範囲の地区区分

(3) 追加指定を検討する範囲の地区区分

「4章3. 地区区分」でも述べた、将来的に史跡の指定拡大等の措置を検討するⅢ地区の範囲は以下とする。

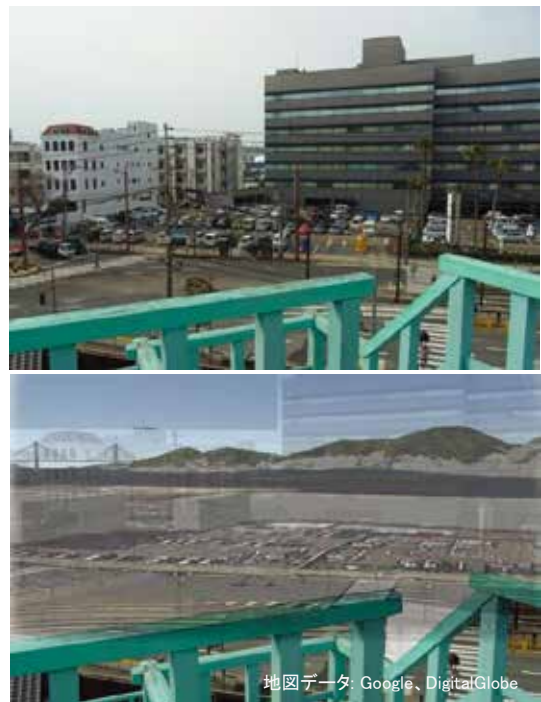
写真 90 ヘトル部屋物見台より
(上:現状、下:3Dマップ重ね図)

視点場1 ヘトル部屋物見台

ヘトル部屋の屋上に作られていた物見台からは、長崎港を眺めているオランダ人たちを描いた絵画が残されている。現在、物見台から海を見ることはできないが、当時は長崎港を出入りする船を見る視点場であったと考えられる。

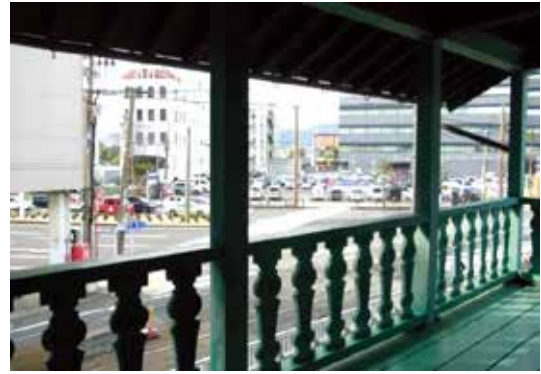
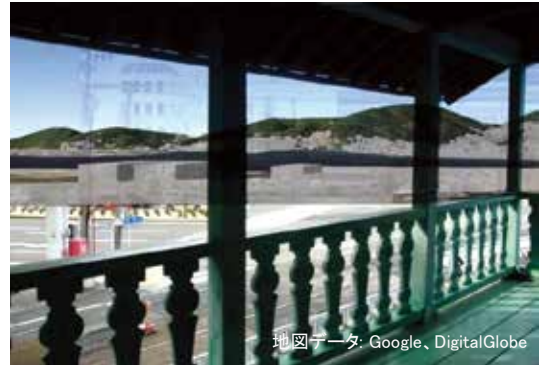
写真 91 カピタン部屋涼所より
(上:現状、下:3Dマップ重ね図)

視点場2 カピタン部屋2階

長崎港や海を背景としたカピタン部屋を描いた絵画が数多く残されており、カピタン部屋2階も、海を見る視点場であったと考えられる。現在は涼所の一角からわずかに海が見える程度であるが、実際には長崎港入り口（女神大橋）を正面に、大浦付近から西側の山並まで広がる海を体感できる場所である。

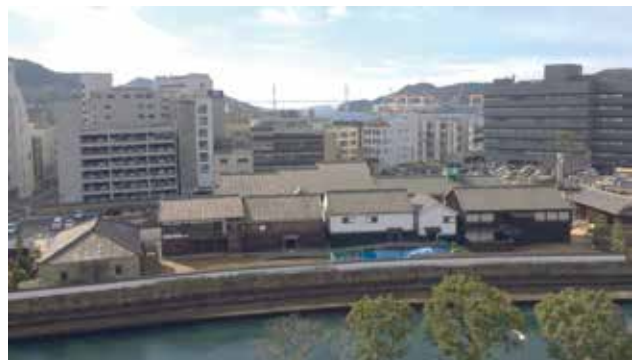
写真 92 県庁第1別館6階より出島を見る視点

視点場3 出島北側から出島の扇形を眺める視点

実際に絵画のような扇形の島としての外観を認識できるのは、現在の県庁第1別館付近である。別館屋上からは長崎港と女神大橋、出島を一体で眺めることが可能であり、海に向かって作られた出島を体感することができる視点場となっている。

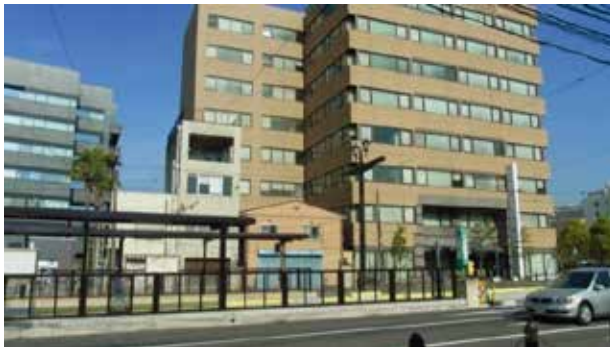
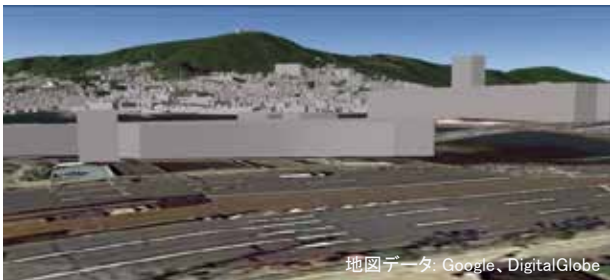
写真 94 水門より稲佐山方面
(上:現状 下:3Dマップにて建物を除去)

視点場4 水門から西側

水門付近から出島の外を見る視点場では、稲佐山を正面に見た絵画や古写真などがある。現在はビルに囲まれ、水門付近から稲佐山を見ることができないが、稲佐山は出島の中央通りから水門方向への軸線上にあり、海越しに見える稲佐山は、水門から見る重要な景観であったと考えられる。

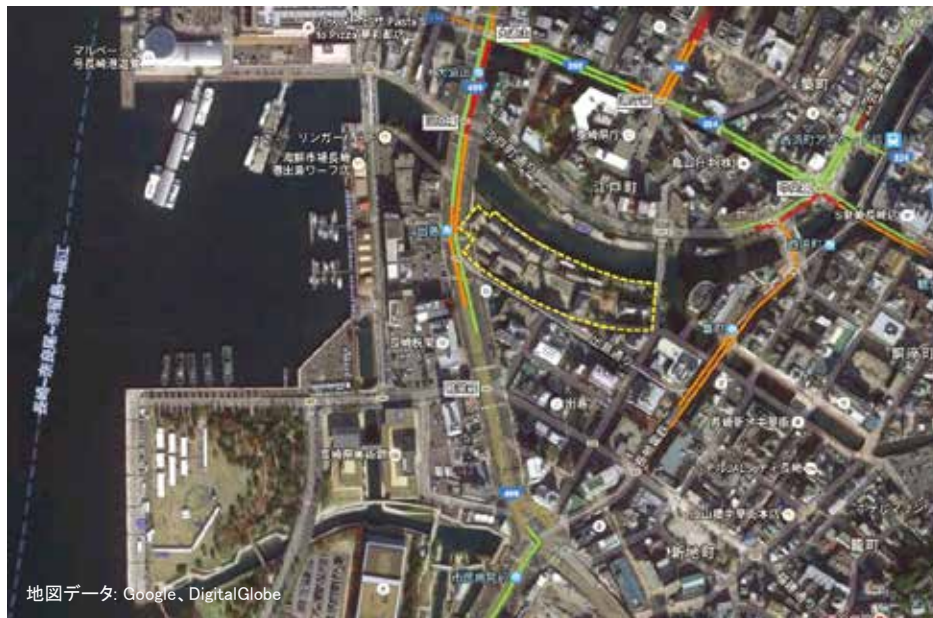
写真 95 出島周辺の交通状況

一方、現状の出島は長崎市の中心部に位置し、幹線道路や路面電車の線路が集中するなど、複雑な交通網となっている。また史跡の西側は国道の一部になっており、史跡北側の顕在化のためには中島川の振替も必要となることから、出島の完全復元を推進してゆくには、道路移設を含む都市計画の見直しが重要な課題となっている。
