## 長崎駅かもめ口（東口）の整備状況

# 歩道橋(南北接続デッキ)工事

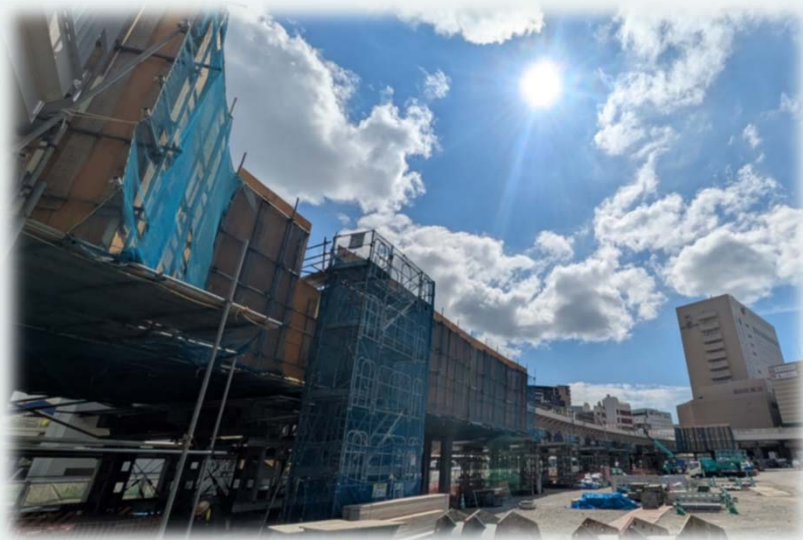
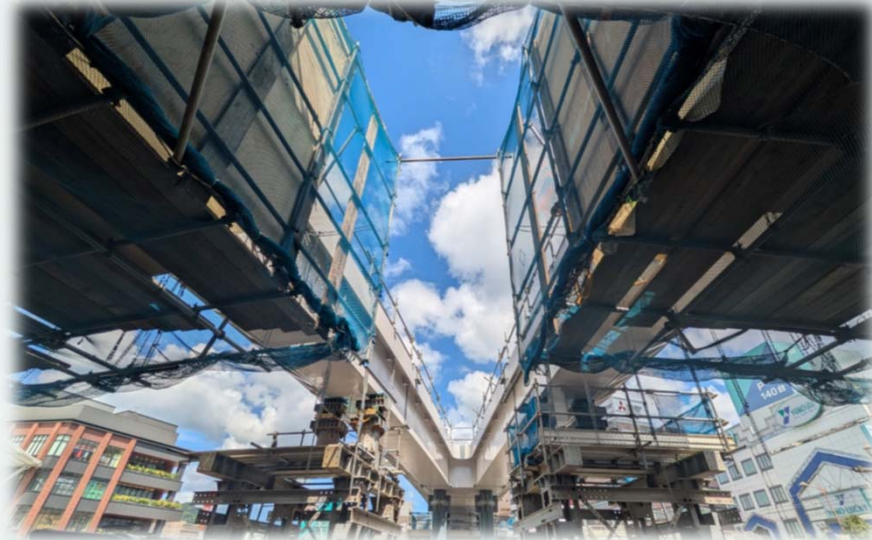
橋桁（人が歩く部分）の架設工事は完了しました。

現在の歩道橋(南北接続デッキ)は、一見すると、すべてがつながっているように見えますが、まだパーツ同士がつながっていない状態となっています。

工場から21個のパーツに分けて運び込まれてきており、これからパーツ同士をつなぎ合わせる作業(溶接)を行う必要があります。

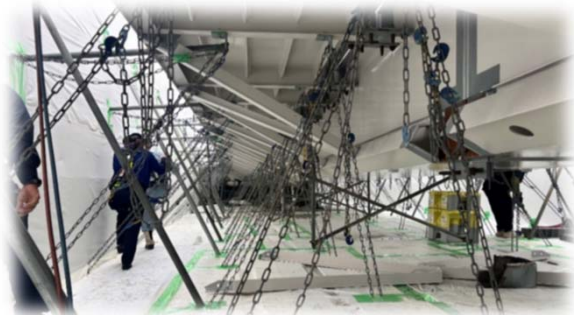
### 溶接のため、目隠しを行っています

現在、歩道橋(南北接続デッキ)の一部を板で囲っていますが、これは、溶接作業をする時に出る強い光を防ぐための目隠しです。

板で囲われた中で行われる溶接作業は、夏の暑い時期には大変となりますが、熱中症対策を取りながら進めています。

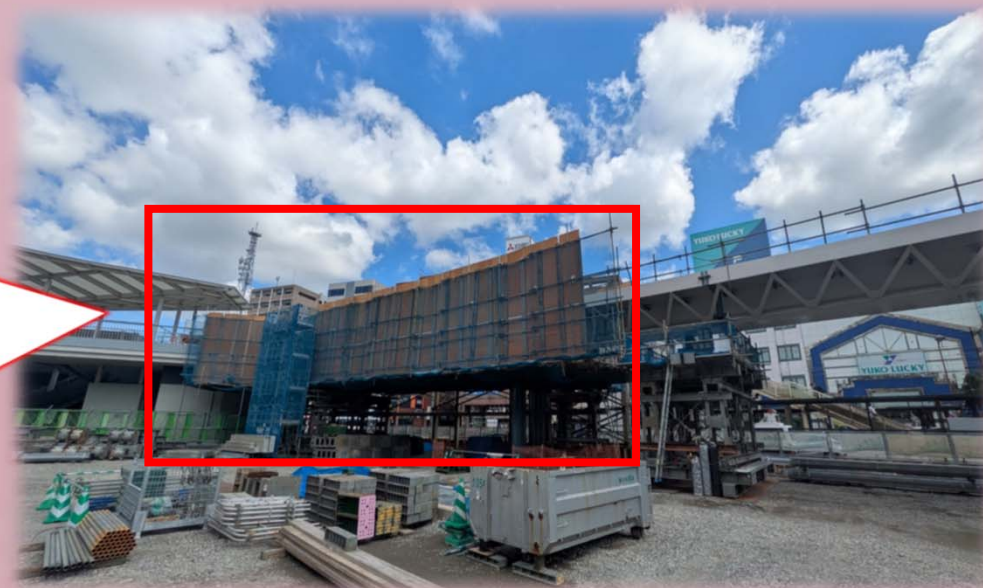
現在の仮組みでは、歩道橋(南北接続デッキ)はボルトで仮固定してつなげていますが、これからは溶接でつなぐとともに、仮固定部分を取り除くことで、接合部分を目立たなくさせて景観性やデザイン性を高めます。

ボルトを用いて金属と金属を固定してつなげる方法です。

比較的簡単に取り付けや取り外しができ、熱を加える必要がないため、金属の変形を防ぐことができますが、重量が増える欠点があります。

金属に熱を加えて溶かし、金属と金属をつなげる方法です。

金属同士を一体化させることで、接合部分の強度を高めることができます。あわせて、軽量化を図ることが可能です。
