長崎駅かもめ口（東口）の整備状況

長崎駅東口駅前広場整備

歩道橋(南北接続デッキ)工事

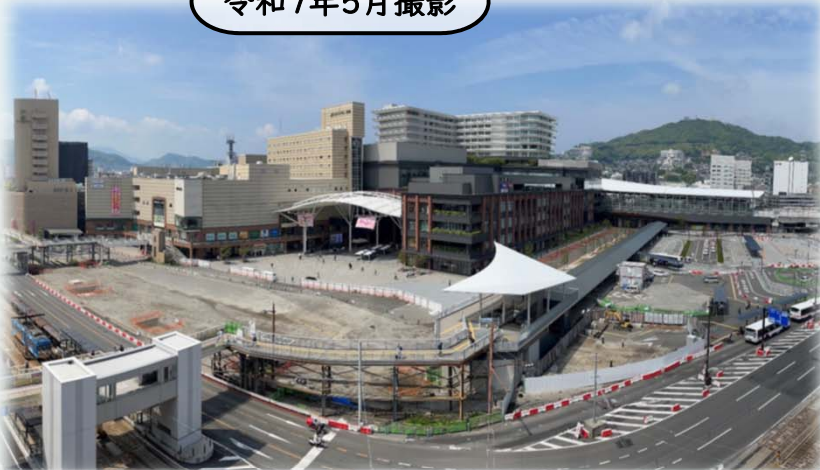
令和7年5月撮影

①歩道橋を建てる準備をしています。

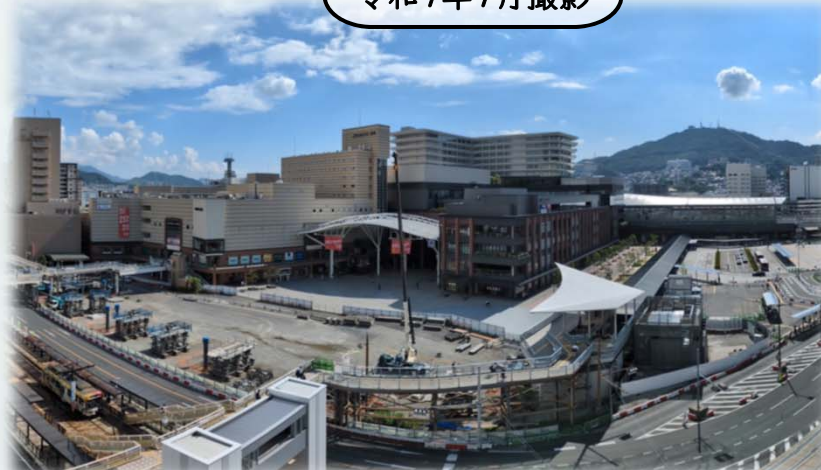
令和7年7月撮影

②歩道橋の橋脚やベントの組立が完了しました。
長崎駅前交番の工事が始まっています。

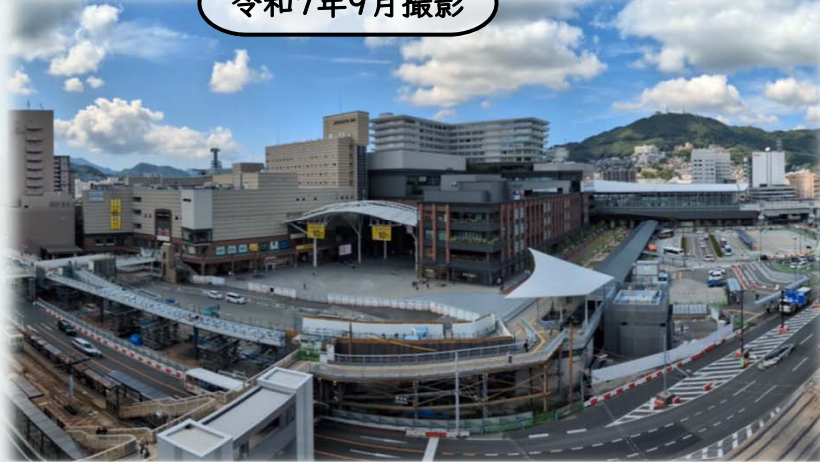
令和7年9月撮影

③工場から橋桁が運び込まれ、歩道橋が仮組みされています。

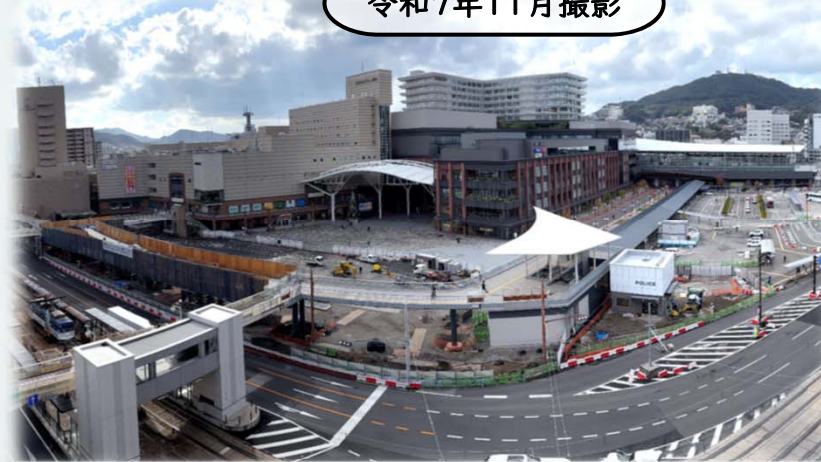
令和7年11月撮影

④溶接作業を行うため、歩道橋の周りに囲いをしています。

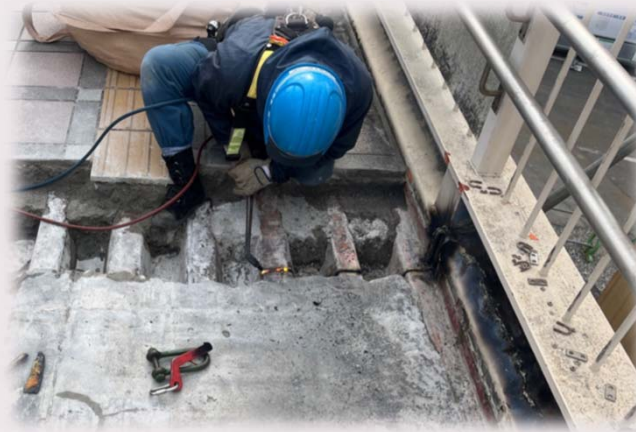
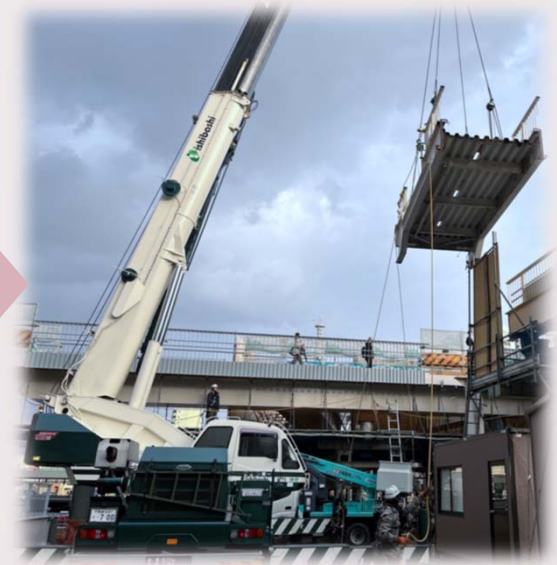
古い歩道橋の撤去

新しい歩道橋(南北接続デッキ)の設置にあわせ、仮設で整備していた歩道橋や古い歩道橋の一部の撤去工事を行っています。

古い歩道橋の一部を撤去する時には、人が歩く部分の舗装を剥がした後、コンクリートなどを撤去して、歩道橋を切断します。
