国指定重要文化財

本河内水源地水道施設保存活用計画

令和3年8月

長 崎 県
長 崎 市

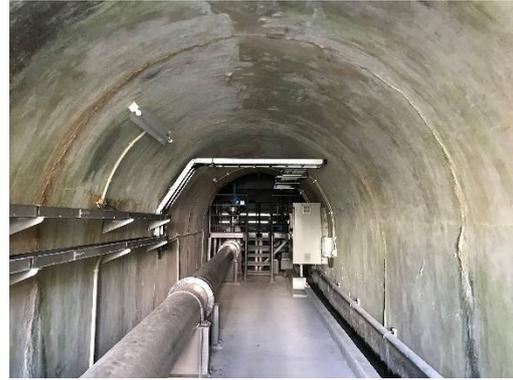
隧道の入口として、高さ 16.5 尺(5.00m)の送水用隧道坑門が造られた(図 1-40)。入口には扁額が掲げられており、伊藤巳代治(男爵)の文字で「水旱無増減」と刻まれている。写真 1-40 は建設当時の様子である。写真 1-41 は現在の隧道の状態である。送水用隧道坑門は、当時の隧道の入口としてだけでなく、ダム改造により新設された監査廊への入口として活用されている。外観は当時と変わらない姿を保っており、写真 1-42 は現在の内部の状況である。壁はモルタルにより補修されているが、形状は当時のままである。

写真 1-42 現在の隧道内部

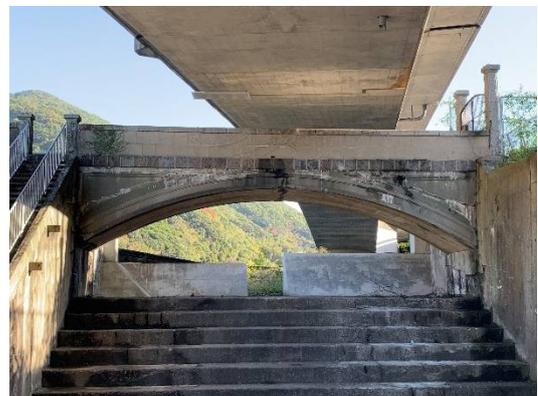
図 1-42 に示すように、この放水路橋は引っ張りの力が作用する部分が鉄筋で補強されていることから、鉄筋コンクリート橋と言える構造となっている。日本最初の鉄筋コンクリート橋は、明治36年6月に架けられた琵琶湖疎水の第三墜道の東口の橋梁とされているが、本河内低部堰堤の放水路橋は明治36年1月完成であることから、日本で最初の鉄筋コンクリート橋といえる(参考資料3 P173 参照)。写真 1-47 は現在の状況であり、風雨による劣化は見られるものの、当時の姿を残している。

写真 1-47 現在の放水路橋

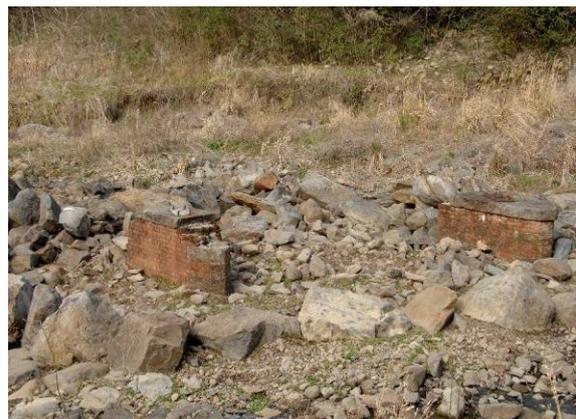
現在は、高部堰堤下流の河川内に、幅 0.75m、高さ 1.2m、奥行き 2.1m の旧鉄管橋梁橋脚 (図 1-43) が 2 基残存している。写真 1-50 に現在の状況写真を示す。

写真 1-50 現在の旧鉄管橋梁橋脚

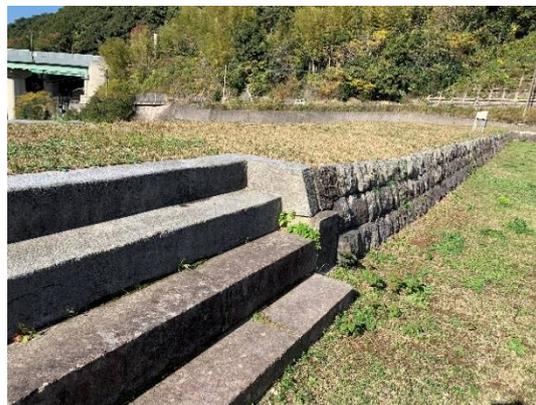
写真 1-64 に写る、最上部 2 段については、更に改造を加えられた跡が見られるが、詳細については不明である。

写真 1-64 上流側の状況

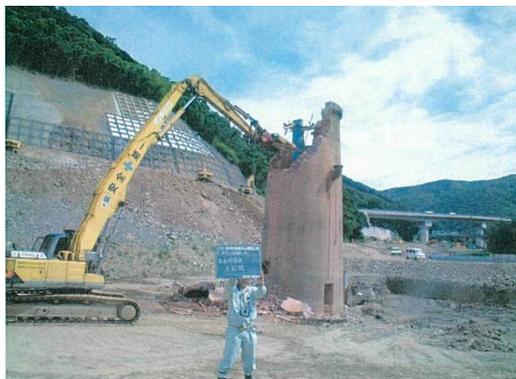
築造時よりある引水塔及び導水隧道は新ダムの堤敷内に位置するため解体撤去されることとなったが、引水塔頂部付近の 1.5m 区間を切断し、歴史的文化遗产として保存した。写真 1-69 は引水塔の撤去中の様子である。

写真 1-69 引水塔残存部撤去

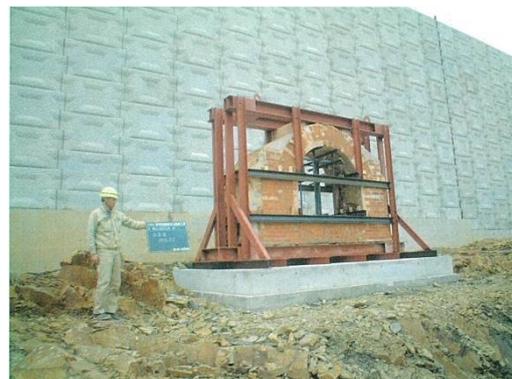
また、導水隧道については、新ダムに掛かる上流部のみを撤去した。また、撤去された導水隧道についても一部を切断し保存した。(写真 1-70 参照)

写真 1-70 保存用に切断された導水隧道

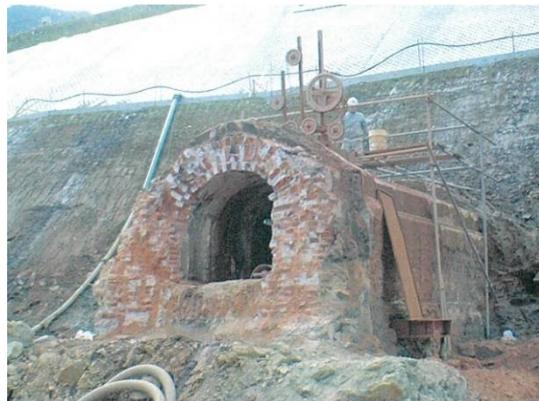
- ・旧堰堤を保存するため、転流工は、旧堰堤を迂回させる方式を採用した。(図 1-47)
- ・洪水吐の施工にあたっては、隣接する石積擁壁(下流側旧放水路石垣)を保護するために、親杭の小型化、薬液注入による石積の補強等を行った。(写真 1-71)
- ・工事の振動による高部配水池への影響を抑えるため、振動計により配水池の振動を計測しながら工事を実施した。
- ・引水塔、導水隧道の保存においては、煉瓦の脱落、破壊を防止するためワイヤーソーによる切断と鋼板壁と鋼製吊具により移動時の補強を行った。(写真 1-72)

写真 1-72 ワイヤソーによる導水隧道切断

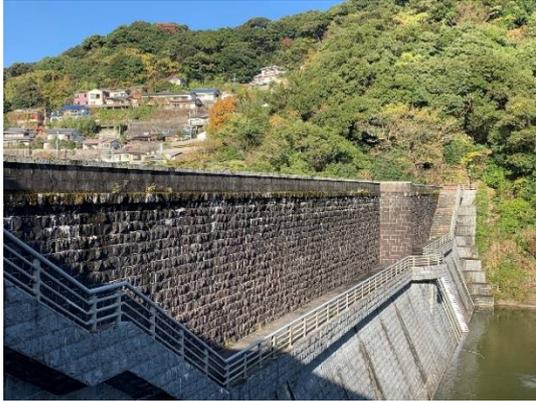
写真 1-79 打ち増し部の仕上げ

堤体を補強した部分には、同じ仕上げの新しい石材を張り、旧ダムの質感を維持するよう努めた(写真 1-79 参照)。また、高欄部は景観を考慮し、手摺の形状、色について考慮した鉄製高欄手摺とした。(写真 1-80 参照)

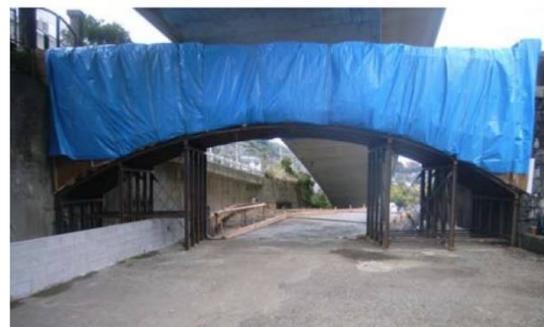
写真 1-82 支保工

放水路橋の表面に損傷があり、工事中の破損を避けるため、表面にウレタンフォーム及び発砲スチロールを設置し(写真 1-81 参照)、表面の剥離・離散防止を図るとともに、振動による落橋防止対策として、H 型鋼材により橋の全重量を受け持つ支保工を設置した。(写真 1-82 参照)

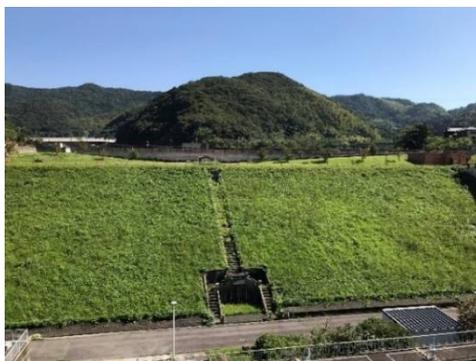
写真 2-1 高部堰堤下流面

建造物	部 分	保存状況
高部堰堤	堰堤本体	<ul style="list-style-type: none"> ・堰堤自体の目立った損傷は見られない。(写真 2-1) ・堤体前面は、年間2度の除草を行っているものの、時期によっては、雑草の繁茂が激しい。(写真 2-2) ・堰堤上流面の、放水路石積み、上部石積みについては、石材自体に損傷は見られない。(写真 2-3、写真 2-4) ・上面石積み部分は、年間2度の除草を行っているものの、時期によっては、雑草の繁茂が激しい。(写真 2-5) ・管理フェンスの劣化は見られない。(写真 2-6)

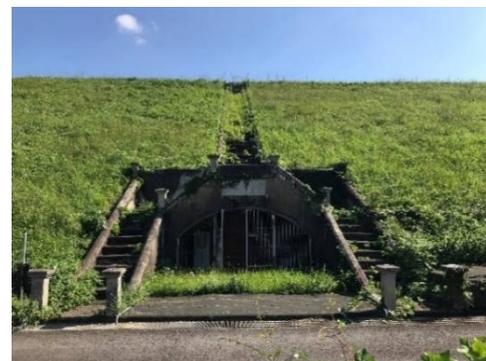
写真 2-2 雑草の繁茂状況(下流面)

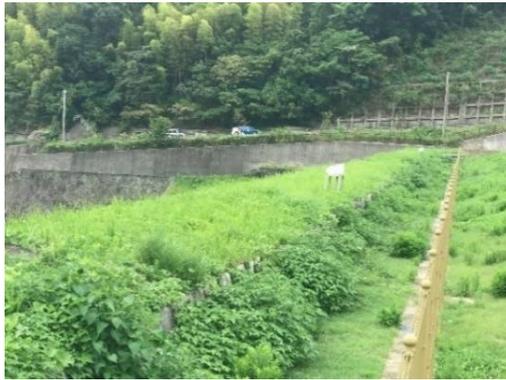
写真 2-5 雑草の繁茂状況(上流面)

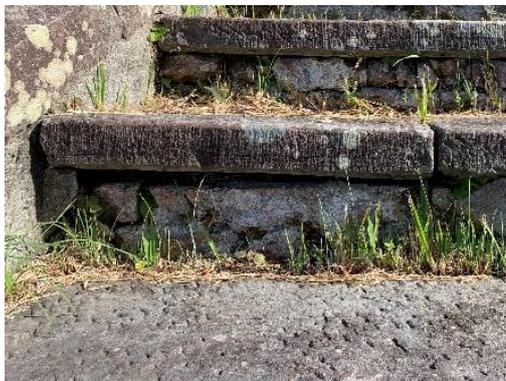
高部堰堤	中央階段	<ul style="list-style-type: none"> ・中央階段部は、クズなどの雑草の影響により、踏み石の浮き、ずれ、及び蹴込板のモルタルの剥離が生じている。(写真 2-7、写真 2-8) ・中央階段の踊り場側面にモルタルの剥離が生じている。(写真 2-9) ・中央階段の右側の踊り場にはかずらが繁茂しており、根の成長により劣化を進めている。(写真 2-10)
下流側旧放水路石垣	下流側旧放水路石垣	<ul style="list-style-type: none"> ・石積み自体には目立った損傷は見られない。(写真 2-11、写真 2-12) ・再開発時に背面に土留工による補強が行われている。(写真 2-13、写真 2-14) ・再開発時に実施した頂部からの薬液注入の後をモルタルで補修している。(写真 2-15、写真 2-16)
弁室	弁室外部	・弁室外部には、経年劣化は見られるが、目立った損傷は見られない。中央階段と弁室間に隙間が空いている(写真 2-17)
	弁室内部	・内部の煉瓦部分は、上部階段踊り場からの漏水により塩類劣化が進み、煉瓦表面が砂状劣化している(写真 2-18、写真 2-19)
	隧道	・入口側面に一部塩類劣化が見られるが、隧道内部については、目立った損傷は見られない。(写真 2-20)

写真 2-7 踏み石の浮き、ずれ

高部堰堤の中央階段部は、雑草による踏石の浮き、ずれ（写真 2-78）や、蹴込板のモルタルの剥離（写真 2-79）、踊り場と弁室の間の隙間（写真 2-80）、踊り場の側面のモルタルの剥離（写真 2-81）など劣化が進んでいる。破損部分の修復とともに、植物の処理などの対策が必要である。

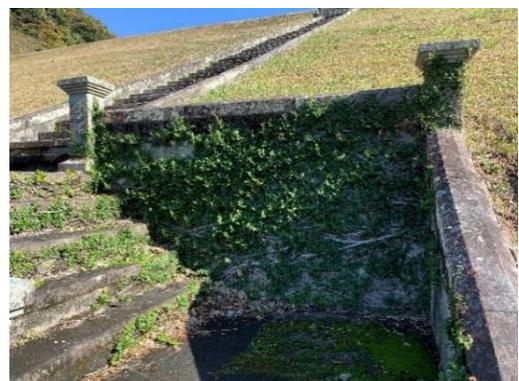
写真 2-10 側面に繁茂したかずら

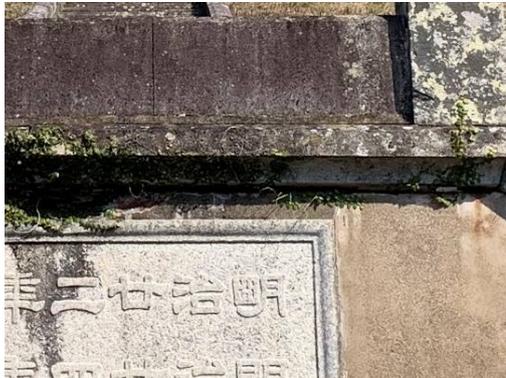
写真 2-17 弁室上部の隙間

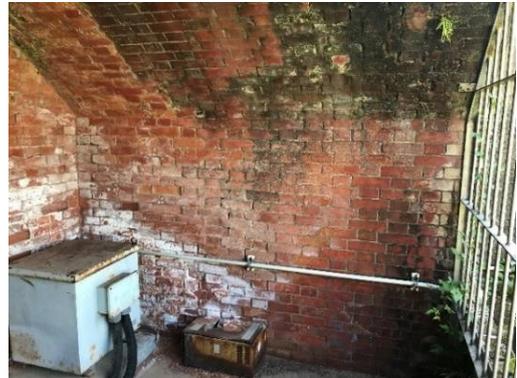
写真 2-18 上部漏水により劣化した内部

上部階段踊場からの漏水により塩類劣化が進み、煉瓦表面が砂状化している。(弁室内部の煉瓦（特に向かって右側）は上部階段踊場からの漏水により塩類劣化が進み、煉瓦表面の砂状化（写真 2-82、写真 2-83）が進行しており、劣化の要因である上部からの漏水の対策が必要である。

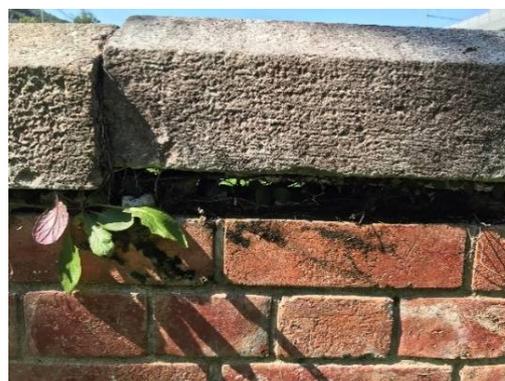
建造物	部 分	保存状況
高部配水池	配水池 外部	<ul style="list-style-type: none"> ・全体的には良好な状態である。(写真 2-21) ・一部植物の根により笠石が浮いている。(写真 2-22) ・煉瓦、石材の経年劣化が多少見られる。(写真 2-23) ・南側側面のモルタルが劣化、剥離が生じている。(写真 2-24) ・側面に、建設当時はなかった通気口が設置されており、管の表面部分が錆びている。(写真 2-25) ・上面の排水溝に土砂がたまり機能していない(写真 2-26) ・モルタルの剥離が生じている。(写真 2-27) ・配水池の中央部に、建設当時はなかったモニュメントが設置されているが、屋根部分の錆、軒のモルタル部分の剥離、木製部分の腐食が見られる。(写真 2-28)
	配水池 内部	<ul style="list-style-type: none"> ・配水池は稼働施設であり、中の水を抜くことができない。浄水施設整備統合事業の施工時の昭和 55 年頃に撮影された、配水池内部の写真(写真 2-29)によると、壁体や柱面などに多少の損傷が見られる。 ・現在の状況は一部しか確認できていないが、稼働に問題が生じていないことから、内部の形態は保たれていると考えられる。(写真 2-30)

写真 2-22 植物により浮いた笠石

地表に見えている煉瓦壁や屋根回りの笠石に 100 年以上残ってきた風格を感じることができが、植物の根による笠石の浮き（写真 2-84）や、南面のモルタルの剥離、内側部の破損（写真 2-85）が見られる。なお、配水池は機能維持のために、仕上げが部分的に更新されているため、当初の仕上げを確認した上で、補修を行う必要がある。

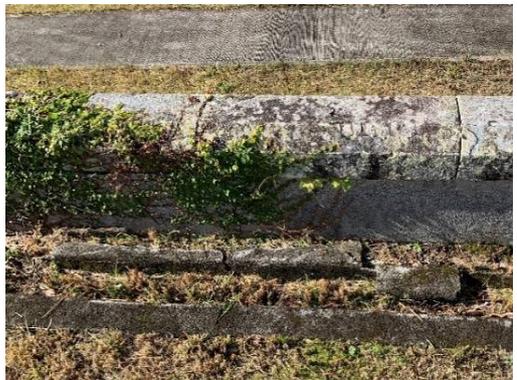
写真 2-26 配水池の上面側の側溝

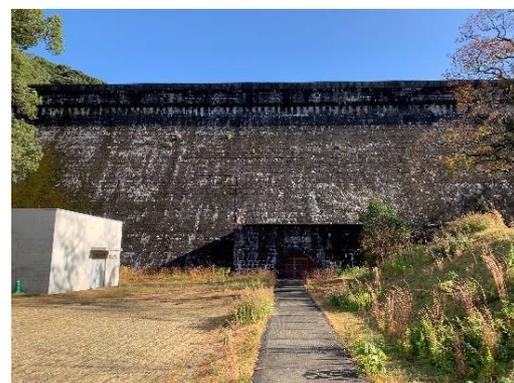
単位	部分	保存状況
低部堰堤	既設堰堤	<ul style="list-style-type: none"> ・堰堤自体に目立った損傷は見られない。(写真 2-31) ・堤体前面のデンテルの下部に、天端部分からの漏水で発生した可能性が高い白華現象が見られる。(写真 2-32) ・堤体下流面に漏水が見られる。(写真 2-33) ・デンテル下部の一部が砂状劣化している。(写真 2-34) ・既設堰堤の石張り部は健全であり、浮き石、抜け等の破損は見られない。(写真 2-35) ・上流側の上部に経年劣化による石材の剥離が見られる。(写真 2-36) ・天端部分の石畳の目地部分が劣化している。(写真 2-37) ・側壁部分に一部モルタルの剥離が見られる。(写真 2-38) ・石畳舗装部分の一部に、補修ではないモルタル部分がある。(写真 2-39)
	堰堤打増部	<ul style="list-style-type: none"> ・堰堤自体に目立った損傷は見られない。(写真 2-40)
	取水塔内部	<ul style="list-style-type: none"> ・堰堤自体に目立った損傷は見られない。(写真 2-41)
放水路	放水路	<ul style="list-style-type: none"> ・余水吐き本体は、大きな損傷は見られない。(写真 2-42) ・余水吐き頂部の一部にモルタルの剥離が見られる。(写真 2-43) ・再開発時、基礎部分を保護コンクリートにより補強している。(写真 2-44) ・放水路は目立った損傷は見られない。(写真 2-45、写真 2-46)

写真 2-32 デンテル下部の白華現象

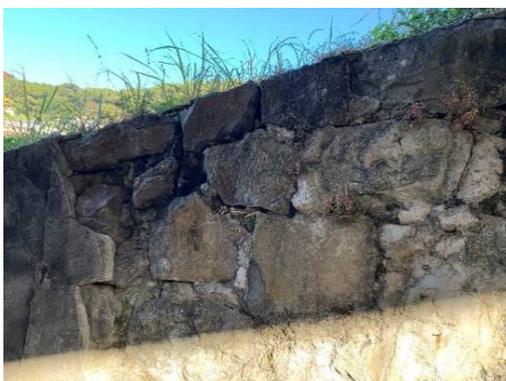
<ul style="list-style-type: none"> ・放水路右岸の側壁、天端部分のモルタルが剥離し、当初の石積みが見えている。(写真 2-47) ・再開発時、既設洪水吐から流入した水の流れを減勢させるために、放水路橋上流側にシルを構築した。(写真 2-48) ・放水路左岸に一部、石垣(年代不明)が残されており、目立った損傷は見られない。(写真 2-49)
放水路橋	放水路橋	<ul style="list-style-type: none"> ・上流、下流側共に、ひび割れ、剥離、漏水、遊離石灰、鉄筋露出など全体的に損傷が見られる。(写真 2-50、写真 2-51) ・特に損傷が激しい箇所として、支間中央部のひび割れ(写真 2-52)、側端部のひび割れ(写真 2-53)、化粧モルタルの剥離(写真 2-54)がある。 ・橋面部に、補修ではない不要なモルタルがある。(写真 2-55)
送水用 隧道坑門	坑門外部	<ul style="list-style-type: none"> ・当時と変更なく保存されており、白華現象は見られるが、目立った損傷はない。(写真 2-56) ・門扉部分に目立った損傷は見られない。(写真 2-57)
	坑門内部	<ul style="list-style-type: none"> ・内壁は、再開発時にモルタルが塗られ、当時の部材を見ることができない。なお、モルタル部分には一部白華現象は見られるが、目立った損傷はない。(写真 2-58) ・新設の監査廊との継ぎ目部分の側壁は漏水による劣化が見られる。(写真 2-59)
	監査廊	<ul style="list-style-type: none"> ・ダム再開発時に合わせ、監査廊が整備されており、目立った損傷は見られない。(写真 2-60) ・監査廊内にはバルブ等の様々な機器が設置されている。(写真 2-61)
石階段	石階段	<ul style="list-style-type: none"> ・石材自体に損傷は見られない。(写真 2-62) ・手摺には損傷は見られない。(写真 2-62) ・階段側部のモルタルの剥離、亀裂が見られる。(写真 2-63)

写真 2-47 放水路右岸の石垣

余水吐き頂部(写真 2-90)及び放水路右岸の側壁(写真 2-91)の一部にモルタルの剥離が見られる。今後劣化が進行しないよう対策が必要である。

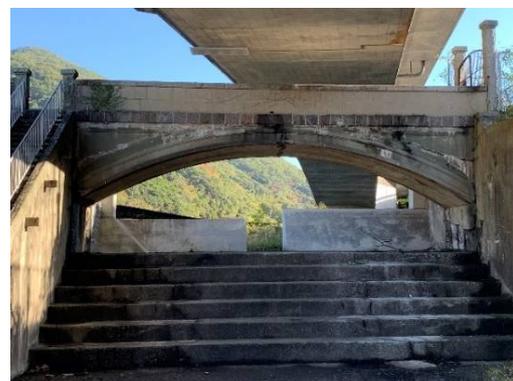
写真 2-48 新しく設置されたシル

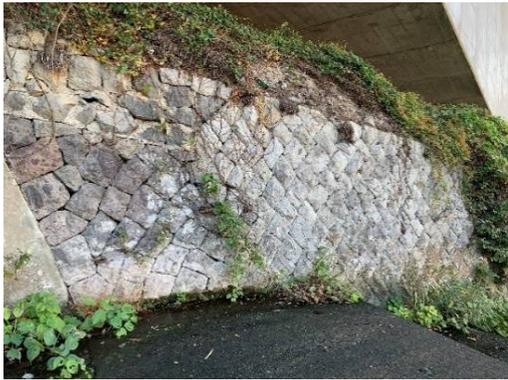
写真 2-49 放水路左岸石垣

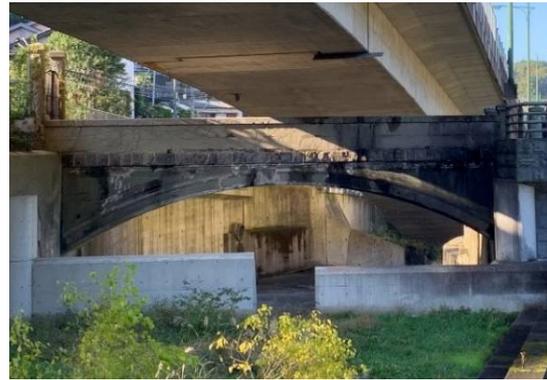
写真 2-50 放水路橋（上流側）

放水路橋は、ひび割れ、剥離、漏水、遊離石灰、鉄筋露出など全体的に損傷が見られる。特に支間中央部のひび割れ(写真 2-92)、ダム側端部のひび割れ、化粧モルタルの剥離(写真 2-93)など損傷が激しくなっているため、修理が必要である。

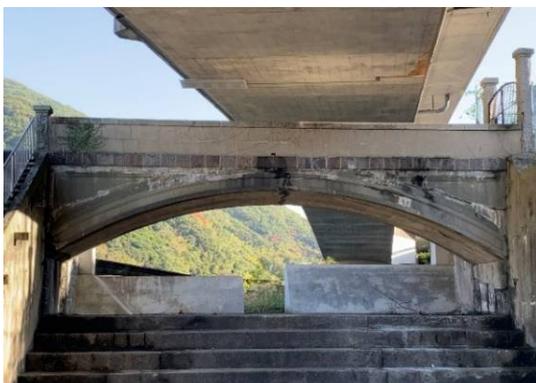
写真 2-51 放水路橋（下流側）

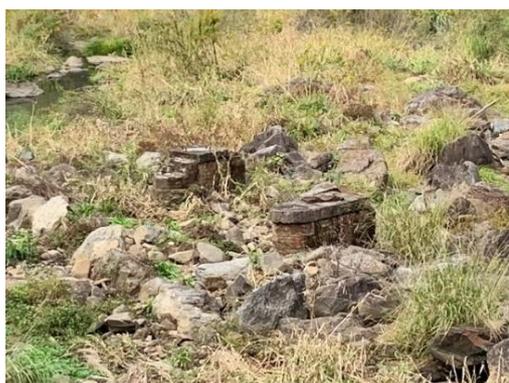
単位	部分	保存状況
鉄管橋梁橋脚	鉄管橋梁橋脚	<ul style="list-style-type: none"> ・河川内に位置し、乾湿が繰り返される環境であったため、上部コンクリート部及び、レンガ部分共に風化が進み、劣化が著しい。また、橋脚上部に設置してある鉄管を固定する金具も腐食している。(写真 2-64、写真 2-65、写真 2-66) ・橋脚上流部の河床は、床止めにより固定されているため、基礎部が洗掘される可能性は低い。(写真 2-67)
長崎水道工事説明書・工費精算書	長崎水道工事説明書・工費精算書	<ul style="list-style-type: none"> ・水道資料室（東長崎浄水場内）内のガラスケースにて保管していたが、説明書の劣化が著しく、露光によりさらに劣化が進行していたため、令和元年12月2日に長崎歴史文化博物館に収蔵した。(写真 2-68、写真 2-69)

写真 2-64 鉄管橋梁橋脚

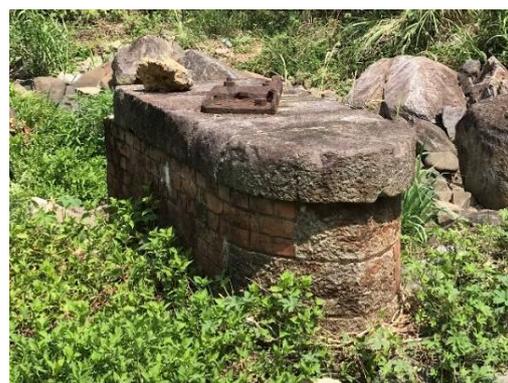
写真 2-65 上流側の橋脚

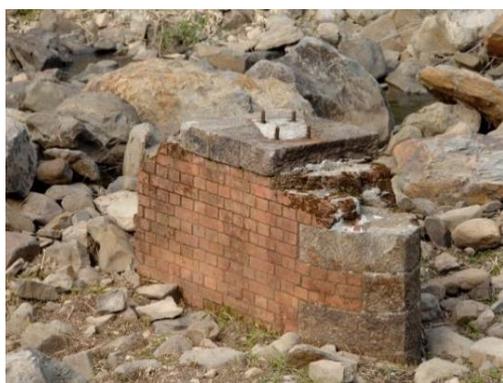
写真 2-66 下流側の橋脚

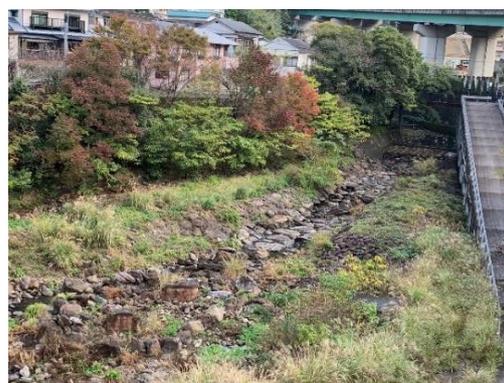
写真 2-67 上流側の状況

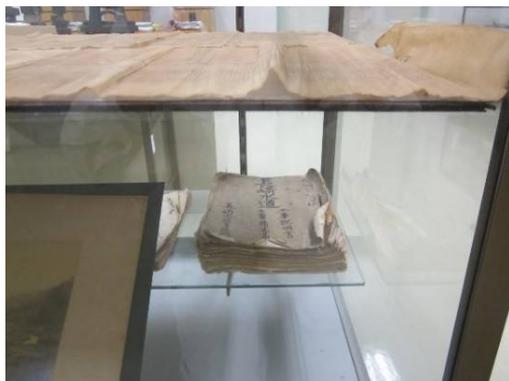
写真 2-68 収蔵前保存状況

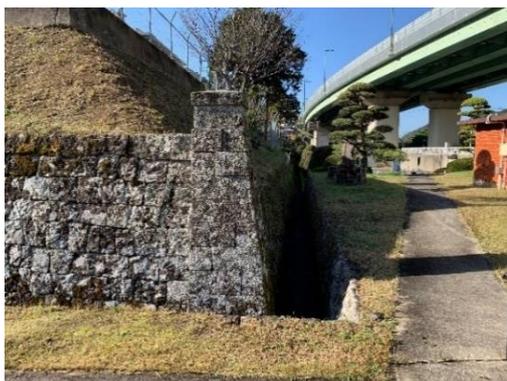
単位	部分	保存状況
配水池南側の石垣	配水池南側の石垣	<ul style="list-style-type: none"> ・全体的には良好な状態である。(写真 2-70) ・石垣の一部にはらみが見られる。(写真 2-71) ・石垣の一部にずれが見られる。(写真 2-72) ・定期的に除草を実施しているが、時期によっては、クズなどの雑草に覆われている。(写真 2-73)
配水池南側の石段	配水池南側の石段	<ul style="list-style-type: none"> ・石材自体に目立った損傷は見られない。(写真 2-74) ・下段左部の石柱が傾いている。(写真 2-75)
低部堰堤右岸石積三段	低部堰堤右岸石積三段	<ul style="list-style-type: none"> ・目立った損傷は見られない。(写真 2-76、写真 2-77)

写真 2-70 南側の石垣

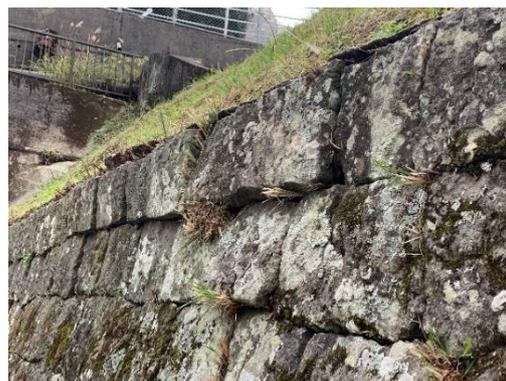
写真 2-71 配水池南側石垣のずれ

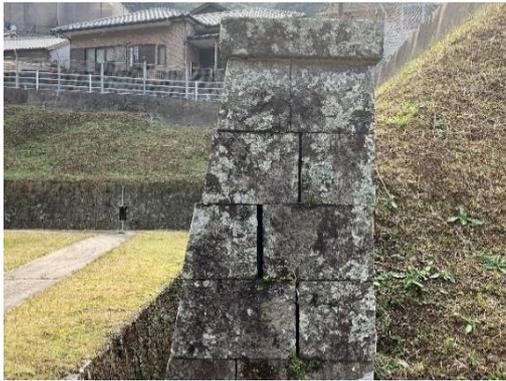
写真 2-72 配水池南側石垣のずれ

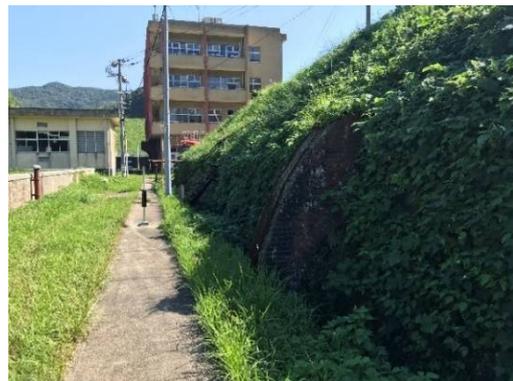
写真 2-73 雑草に覆われた石垣

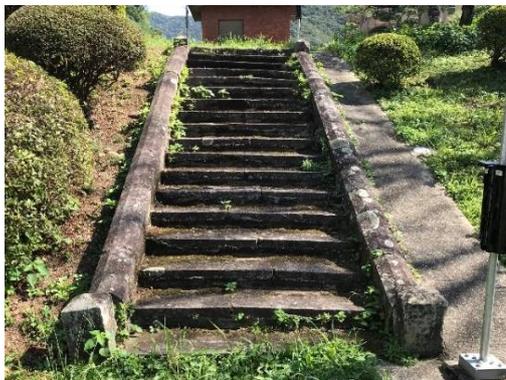
写真 2-74 配水池南側の石段

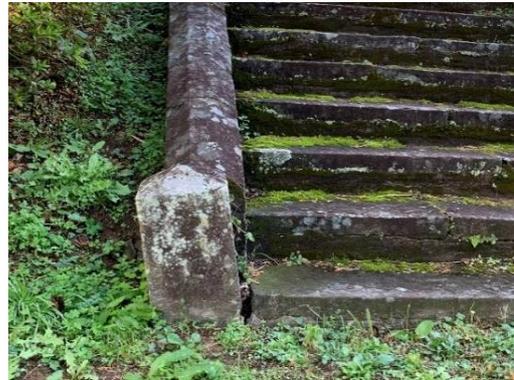
写真 2-75 傾いた下段左部の石柱

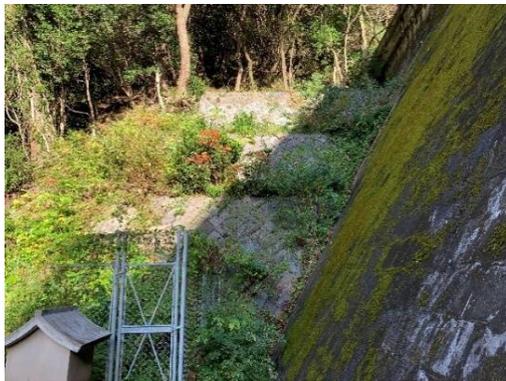
写真 2-76 石積み三段 全景

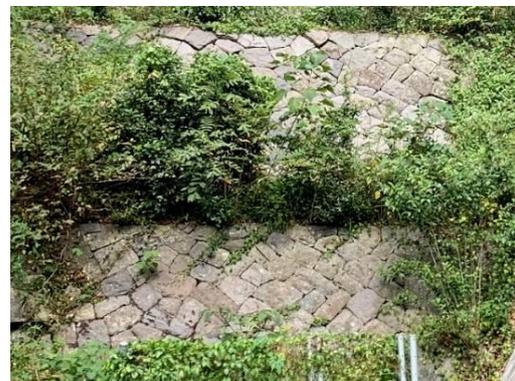
写真 2-77 石積み拡大

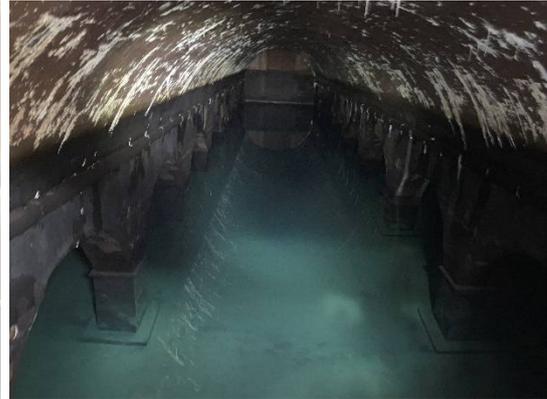
写真 2-87 現在の配水池内部

配水池内部は、浄水施設整備統合事業施工時の昭和 55 年頃に撮影された、配水池内部の写真（写真 2-86）を見ると、壁体や柱面などに多少の損傷が見られる。現在、配水池は稼働施設であり、完全に内部の水を抜くことができないため、入口付近より確認した状況（写真 2-87）では、大きな損傷は見られないが、今後、詳細な内部の確認を行い、必要に応じて適切に修理を実施する。

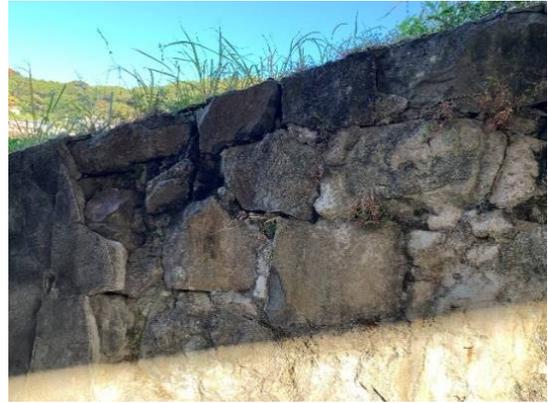
写真 2-91 放水路右岸の側壁の状況

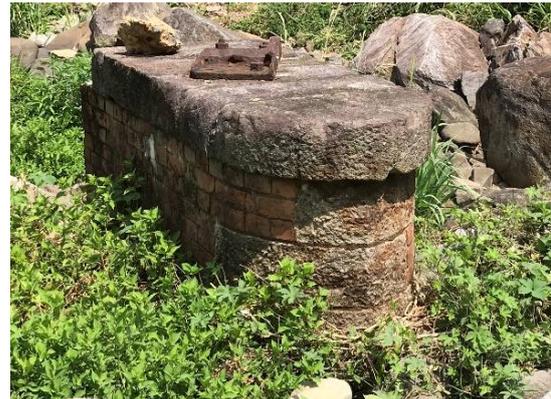
旧鉄管橋梁橋脚は、当時の給水管の配管図が残されていない今となっては、配管位置を示す貴重な構造物であるが、河川内にある構造物（写真 2-94）であるため、上部コンクリート部及び、レンガ部分共に風化が進み劣化している。（写真 2-95）

写真 2-95 風化が進む旧鉄管橋梁橋脚

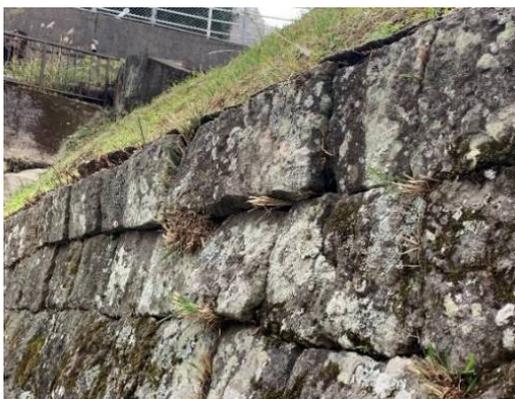
配水池南側の石垣の上部の盛土に押し出されて、石積みにはらみやずれ（写真 2-96）が見られる。また、南側の石段についても左側の親柱が傾斜（写真 2-97）している。今後、これらが倒壊しないよう対策が必要である。

写真 2-96 石垣のずれ

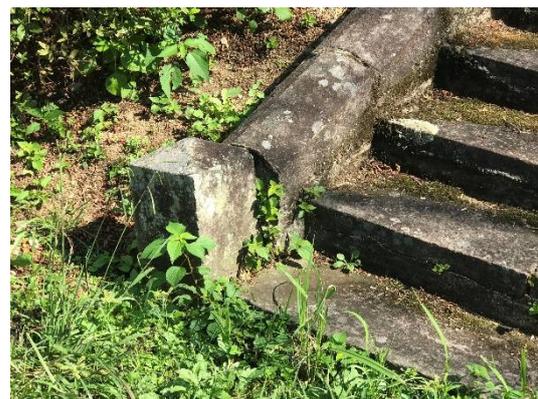
写真 2-97 石段の親柱の傾斜
